池州西恩新材料科技有限公司 2018 年  
土壤及地下水自行监测报告  
(正文)

池州市清溪环境科技咨询服务有限公司

二零一八年十一月

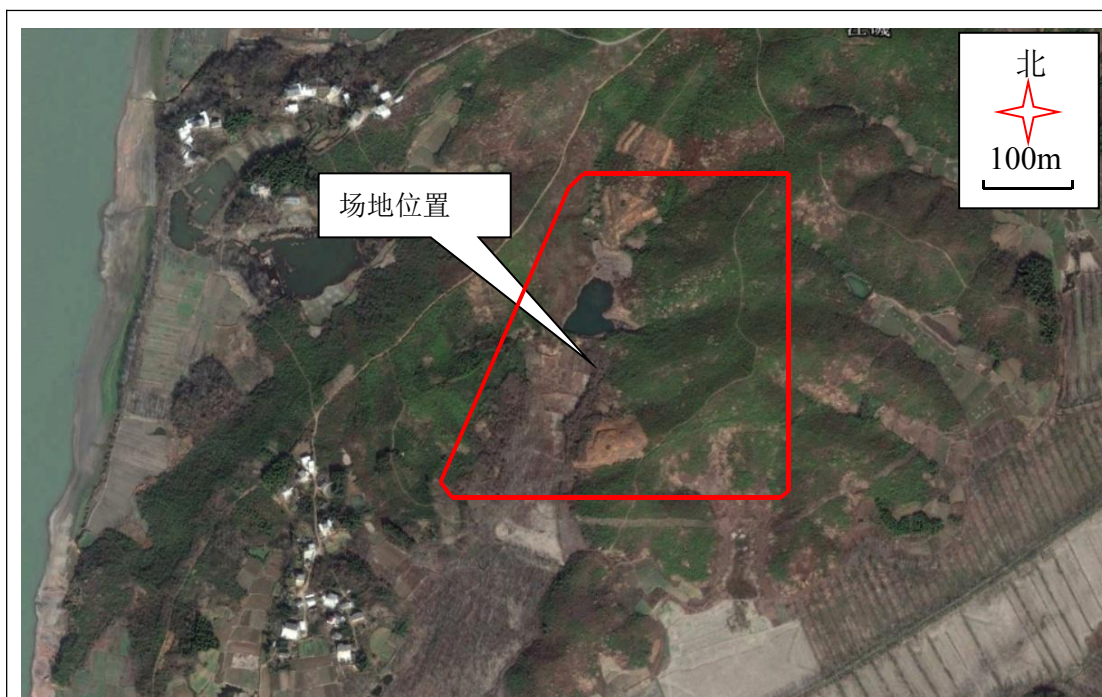
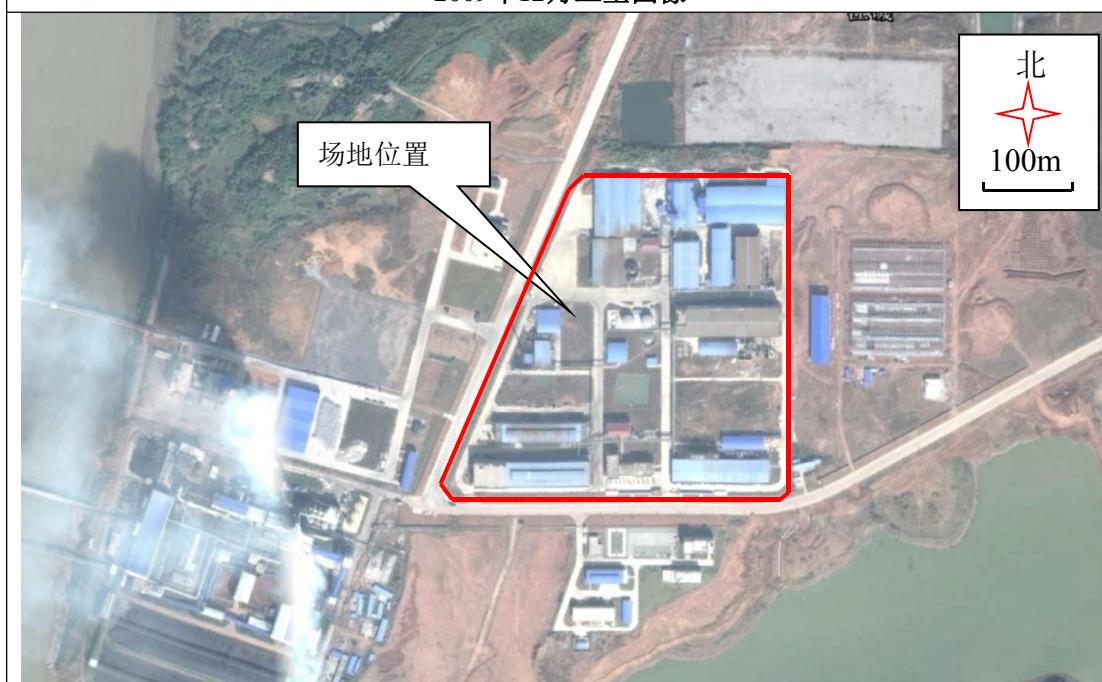
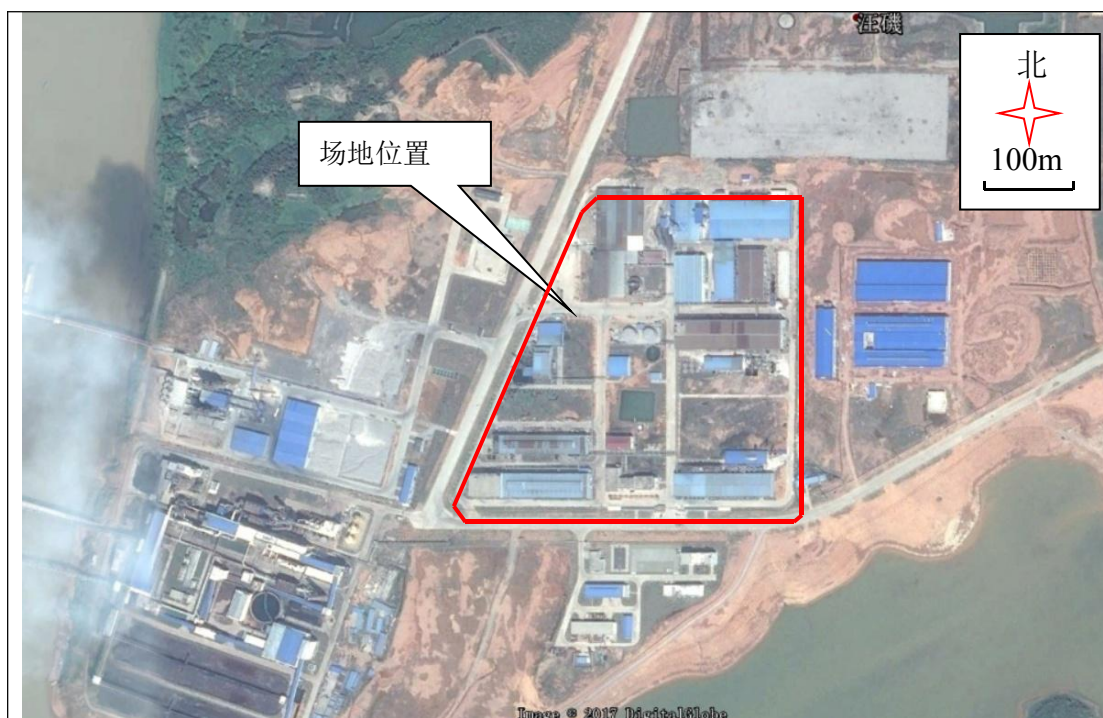
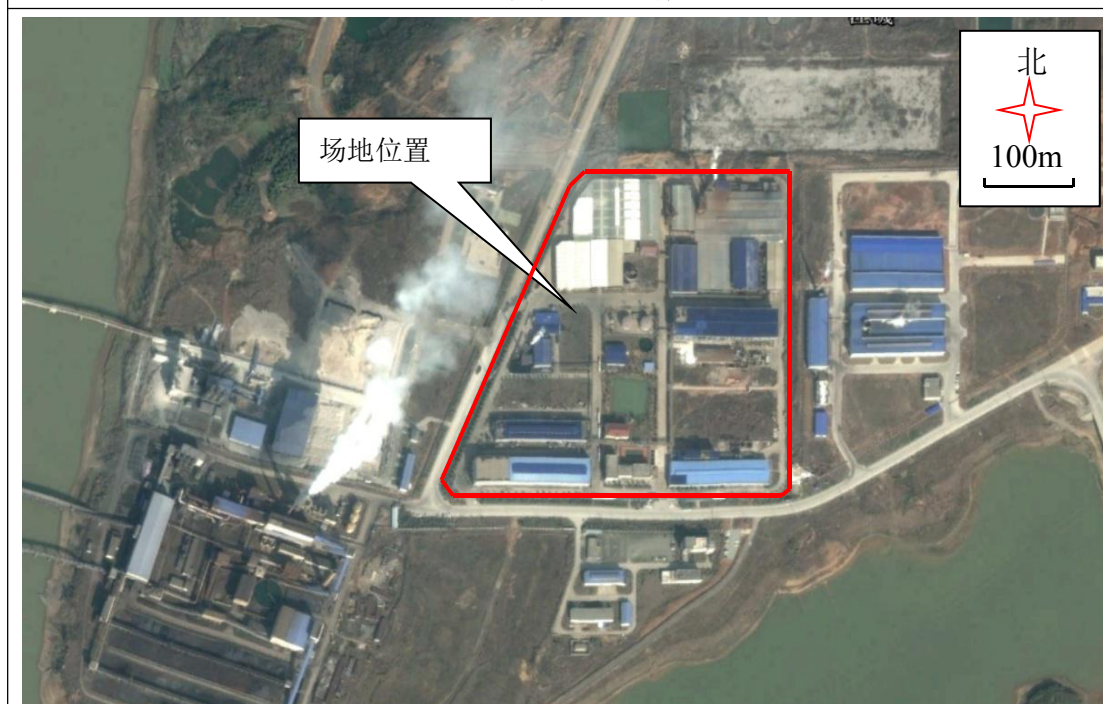
**图 3-2 该企业近年来卫星图片**

企业情况主要通过资料收集、人员访谈、现场踏勘等方式获得。根据了解，该企业用地在 2009 年之前为一片空地。2009 年池州西恩新材料科技有限公司在该地块建厂，并于 2012 年投产生产。通过调查近年该企业卫星图片发现，该企业近年来企业主要建筑物未发生变化，该企业近年卫星图片见图 3-2。

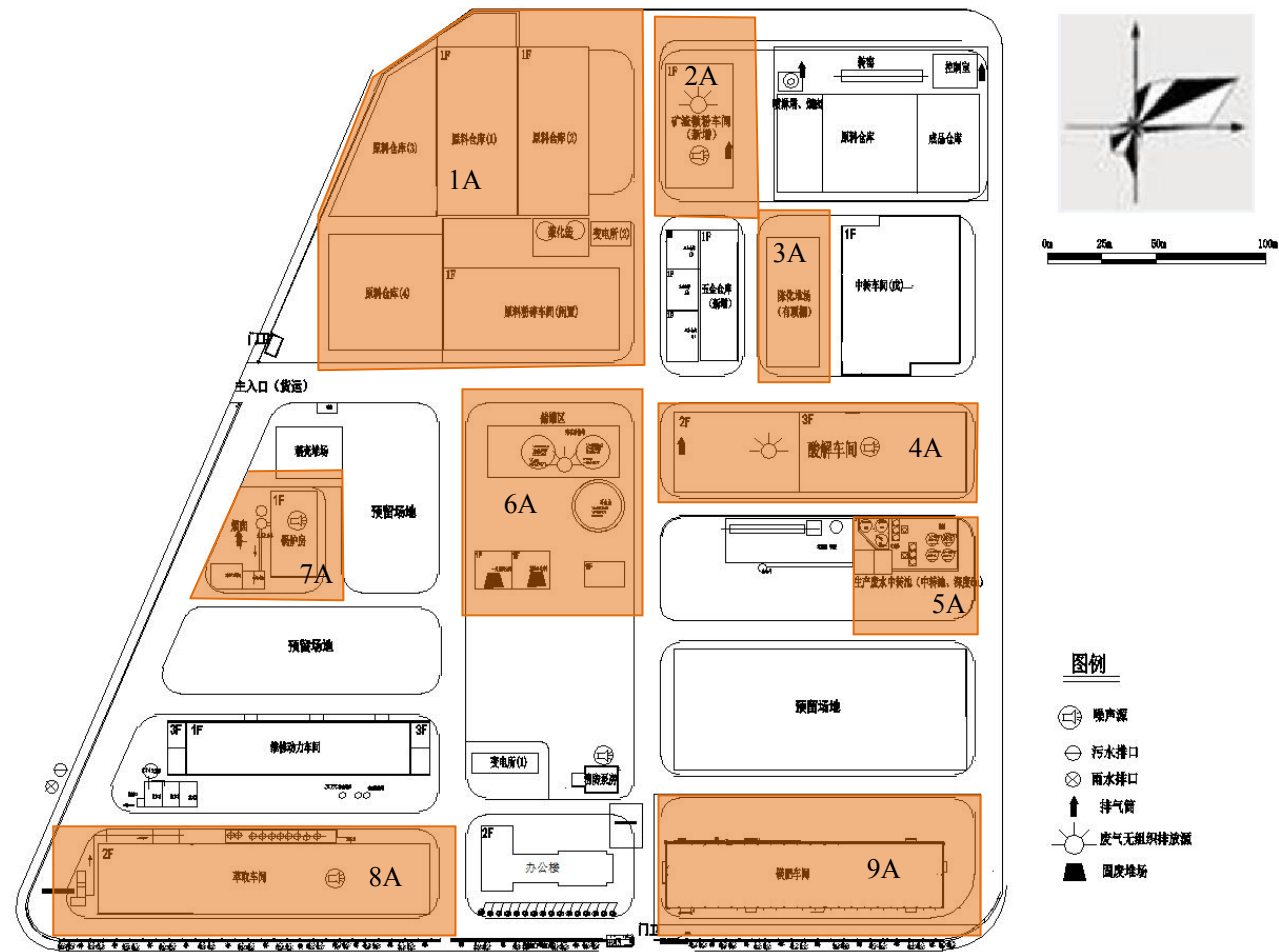
图 3-11 重点设施及重点区域识别

染物类型以及疑似污染点地表状况的分析，原料仓库、矿渣微粉车间、陈化堆场、酸解车间、生产废水中转池、镁肥车间、危险品仓库、锅炉房、萃取车间为重点设施。重点设施识别结果如图3-1所示，重点设施识别的信息记录见表3-1所示。土壤和地下水污染与产品的生产、原辅材料使用密切相关，具有鲜明的区域特征。根据对已有生产资料的分析，初步识别出重点设施受到重金属污染的可能性较高。

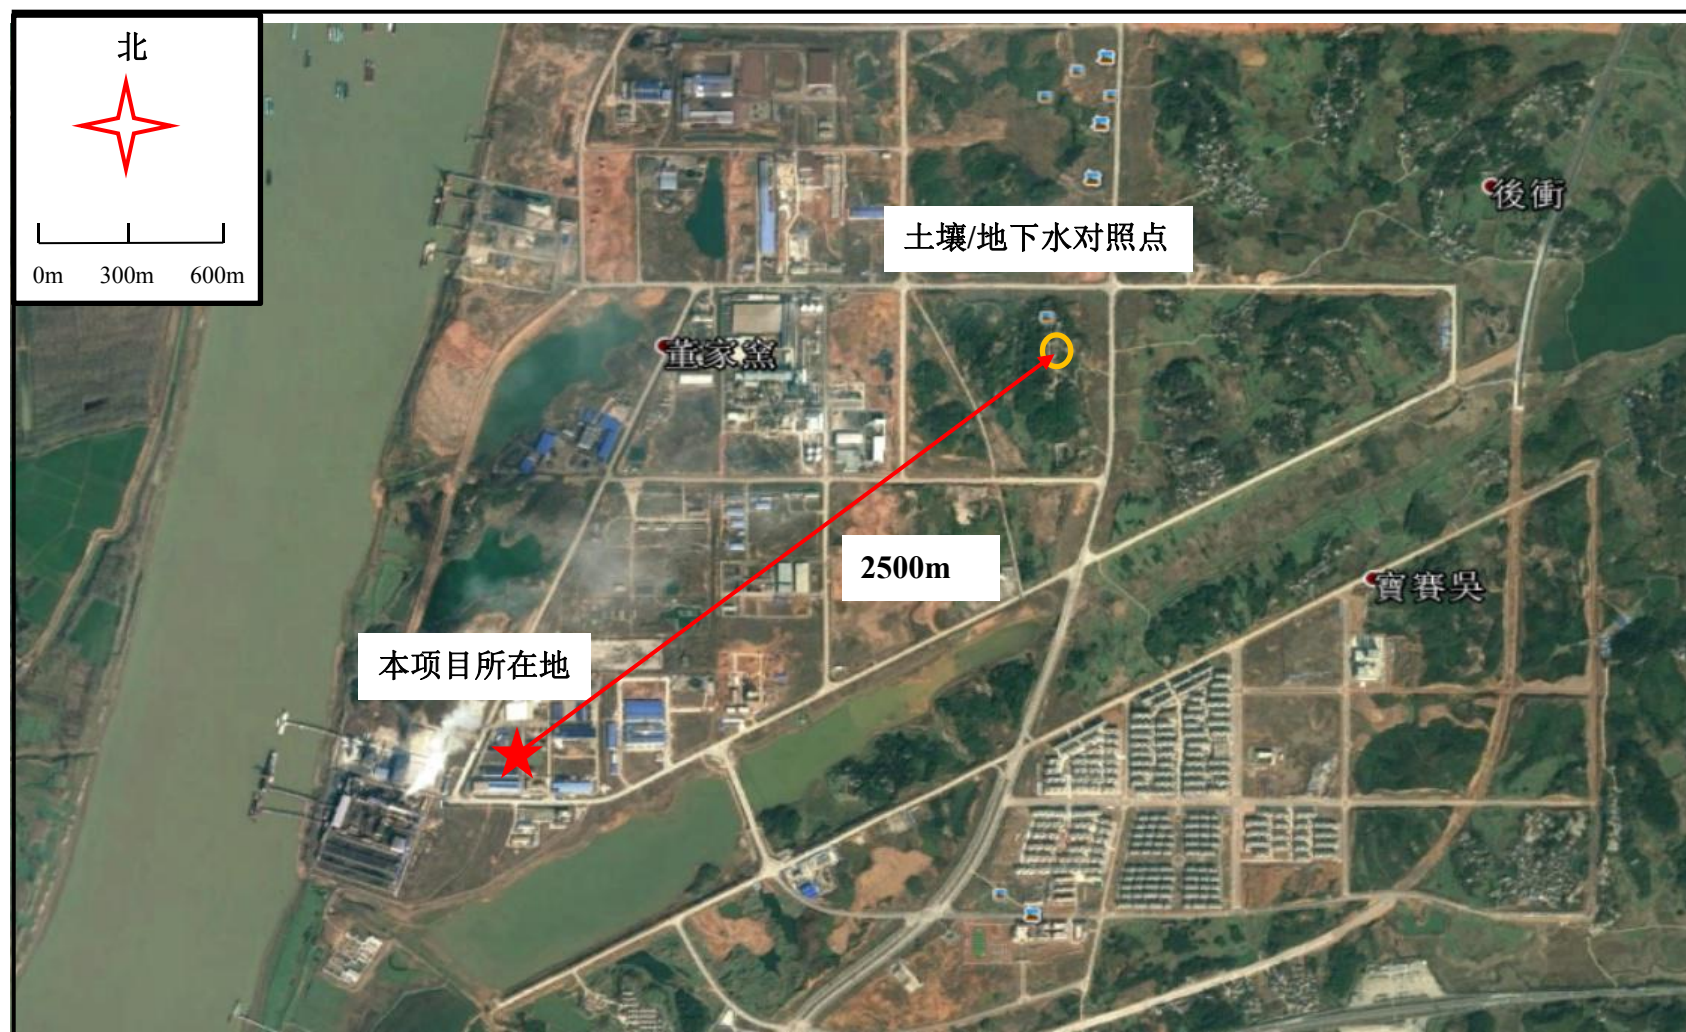
图 3-13 土壤及地下水对照点示意图

企业附近均为工业企业，不满足土壤对照点选择条件，因此本项目将土壤对照点位选择在项目地东北方向，距离企业约2.5千米的空地，该对照点远离工业区，受工业及人为活动影响较小，土壤对照点示意图见图3-13。

在地下水流向的上游地区现有一个的地下水监测井，作为地下水对照点，地下水对照点示意图见图3-13。
