池州市东至县神山化肥有限责任公司地块
土壤污染状况初步调查报告
(备案稿)

地块名称：池州市东至县神山化肥有限责任公司地块

委托单位：池州市东至县生态环境分局

调查单位：安徽国祯环境修复股份有限公司

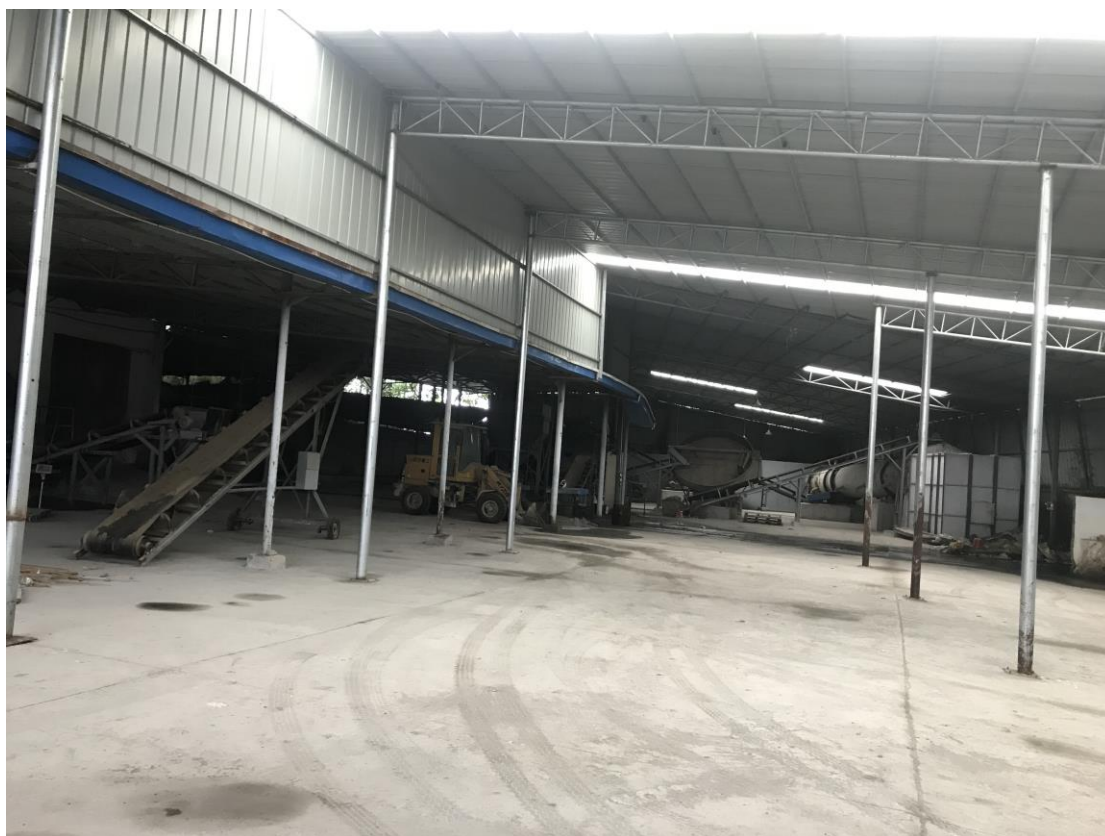
图 2.2-3 仓库（已空置）

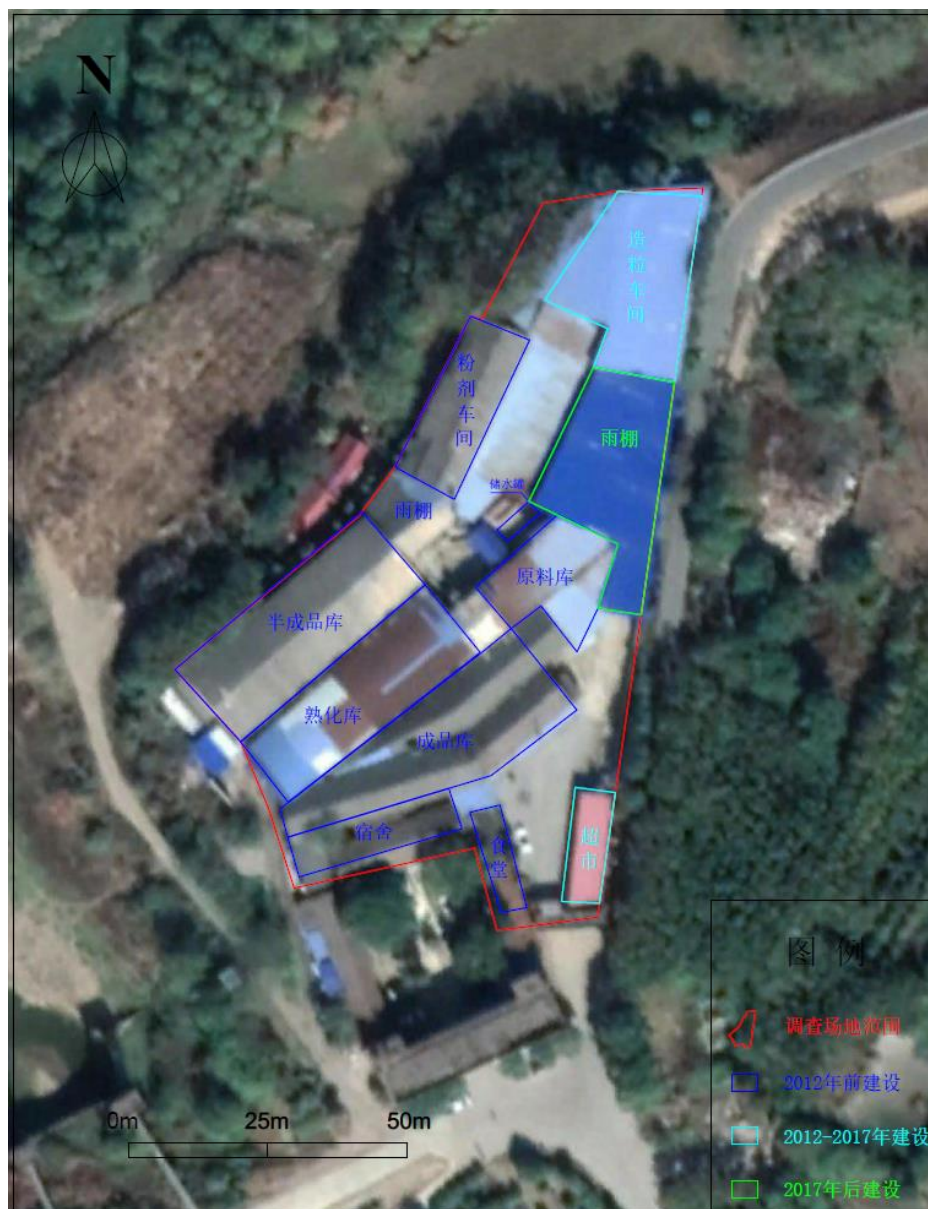
图 3.3-1 地块车间历史变迁图

1997 年之前，该地块作为当地村民持有的集体用地，未被开发；

1997 年-2002 年，建成香隅镇磷肥厂，开展磷肥生产，生产厂区主要位于本地块东南侧；

2002 年-2012 年，香隅镇磷肥厂公司名称变更为神山化肥有限责任公司，仍然进行磷肥的生产与销售，生产工艺不变，生产厂区不变；

2012 年-2018 年，神山化肥有限责任公司转让，并增加产品包装类型，将粉剂产品造粒生产后包装、出售，将厂区北侧一片空地扩建作为粉剂生产车间使用，因生产的磷肥不能露天堆放，因此，在 2017 年底对地块东侧的一片空地加盖铁皮大棚；

2018 年-至今，神山化肥有限责任公司停产至今。各阶段厂房新建情况见下图。

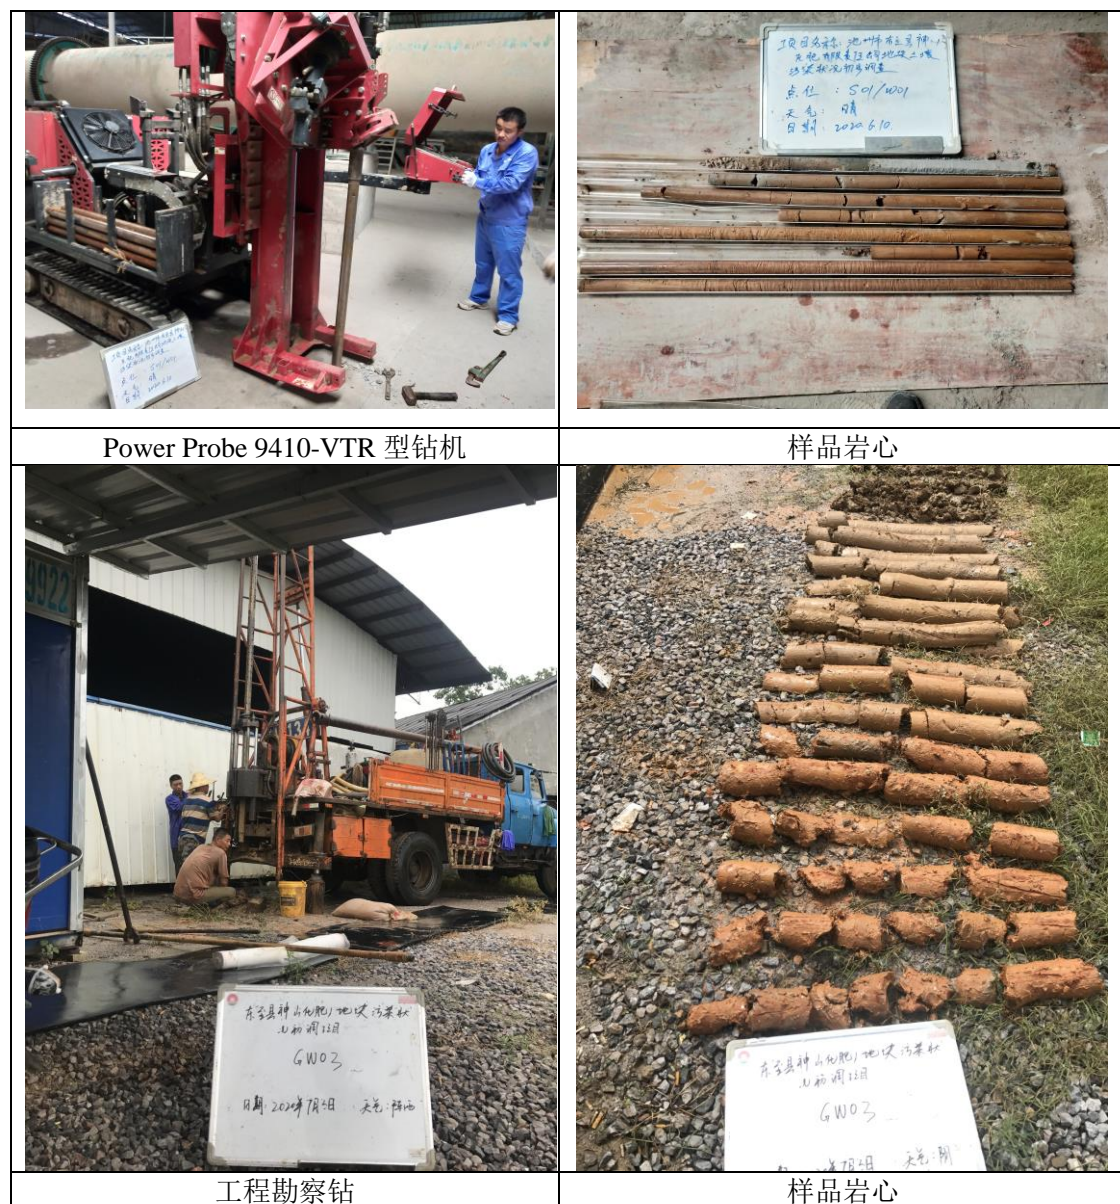
图 4.2-2 钻机现场取芯工作照片

本次地块调查土壤钻探采用 Power Probe 9410-VTR 型钻机进行钻孔取样，

与手工钻探法相比，Power Probe 9410-VTR 型钻机能够达到的钻井深度更深，且快速高效，适用范围更广。同时本次另外使用工程勘察钻进行地块地层的勘探建井工作，获取的土壤剖面样品全部放置于木制岩心箱拍照保存（见图 4.2-2）。

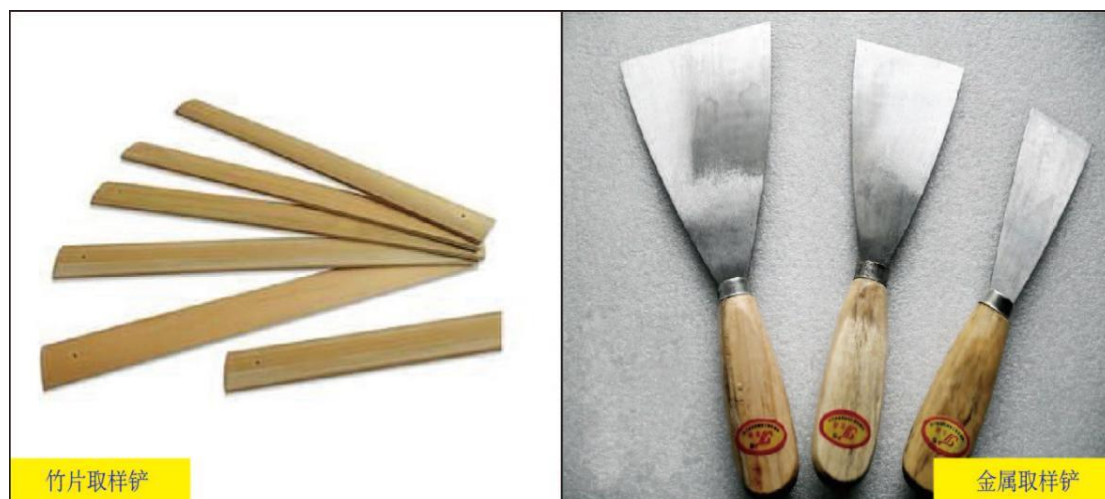
图 4.2-3 土壤采样工具

对需要检测重金属的土壤样品用竹片进行取样，检测挥发性有机物的样品用非扰动取样器进行采集，其他污染物分析的土壤样品用金属取样铲进行采集。采集过程中，先用采样铲削去土体表层部分，采集土体中部未与钻机接触的土壤，放入玻璃广口瓶中，挥发性有机物检测样品采集则采用非扰动取样器，并迅速装入带有甲醇保护液的棕色 Vail 瓶中（如图 4.2-3），从而避免有机物的挥发，造

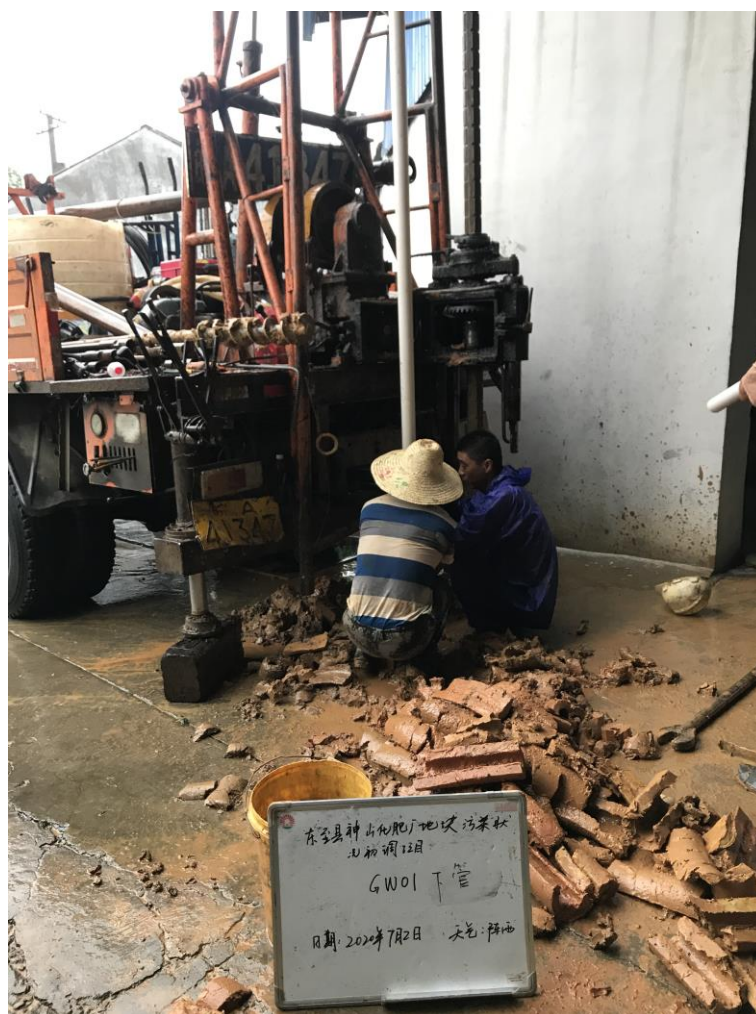
图 4.2-4 地下水建井、快测照片

地下水采样前，需对监测井进行采样前洗井，地下水采样在采样前的洗井完成后两小时内完成，本次调查所有地下水样品均使用贝勒管采集。建井及地下水采样快测工作见图 4.2-4。

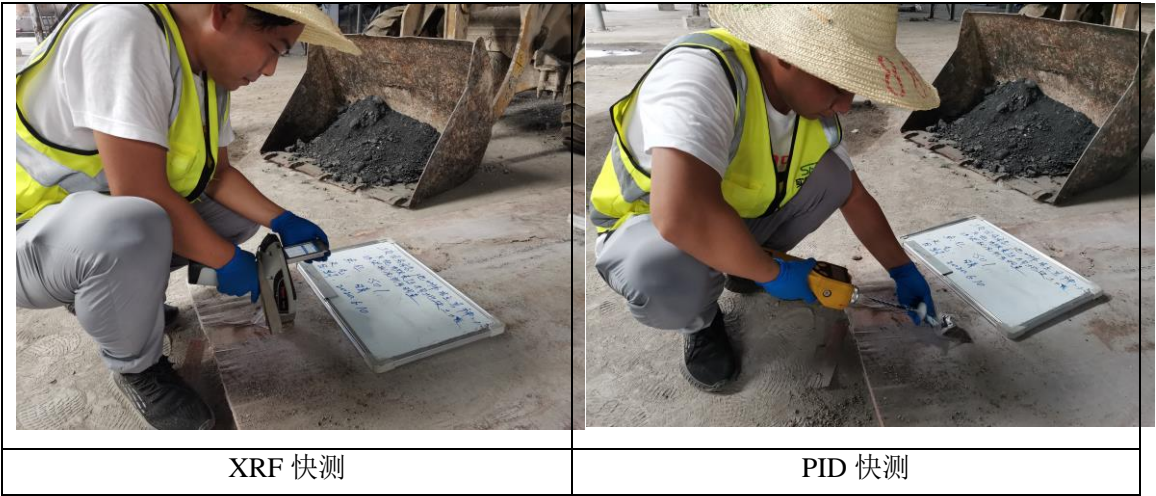
图 4.2-6 现场快测图片

样品采集完成后，对土壤样品进行 XRF、PID 现场快速检测，挑选出代表性样品送检，现场测试工作见图 4.2-6。

通过现场感官判断和快速测试，初步判断采集到的土壤样品是否可能受到污染。对判定存在污染或怀疑存在污染的样品，送至专业实验室进行分析测试。现场感官判断主要通过视觉、嗅觉、触觉，判断土壤等样品是否有异色、异味等非自然状况。
