# 青阳县盛公山金多金属矿发展有限公司

## 挂牌督办环境问题整改进度报告

(第 5 期)

编制日期：2023 年 11 月 23 日

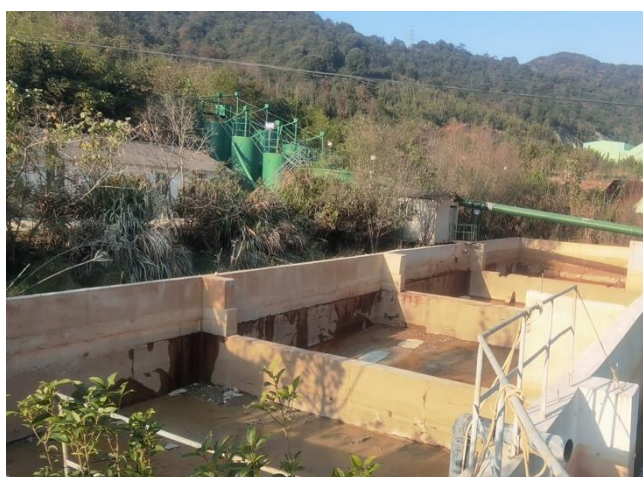
应急池清空

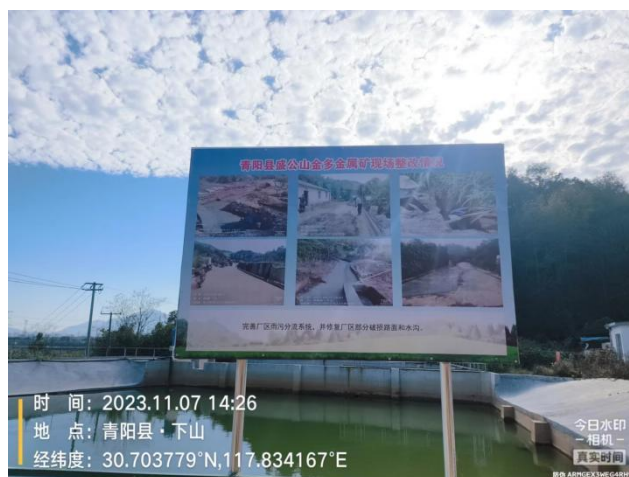
2#沉淀池树立整改情况标牌

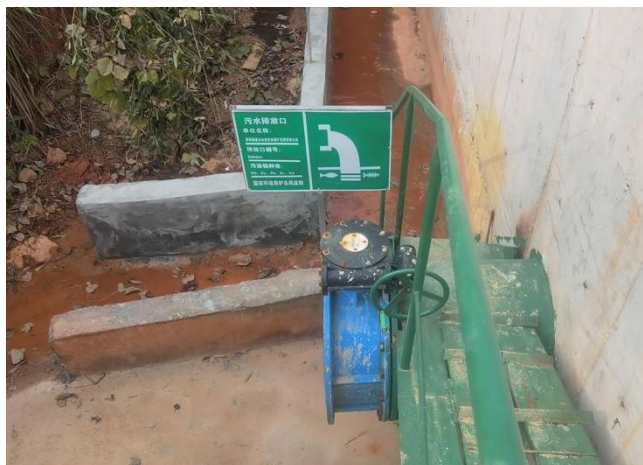
4#清水回用池污水排放口标识

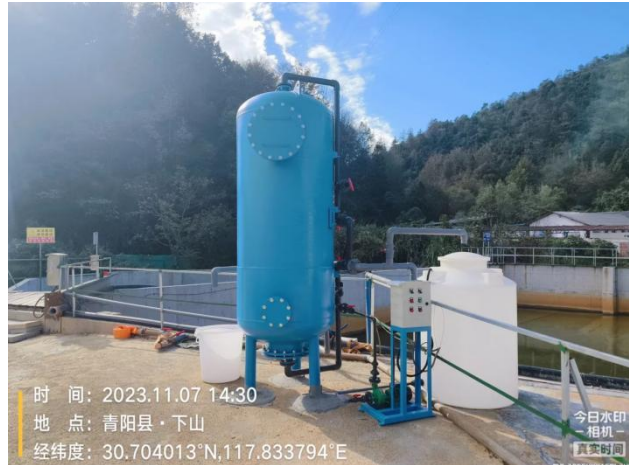
离子交换器已完成安装

11、离子交换器已完成安装。

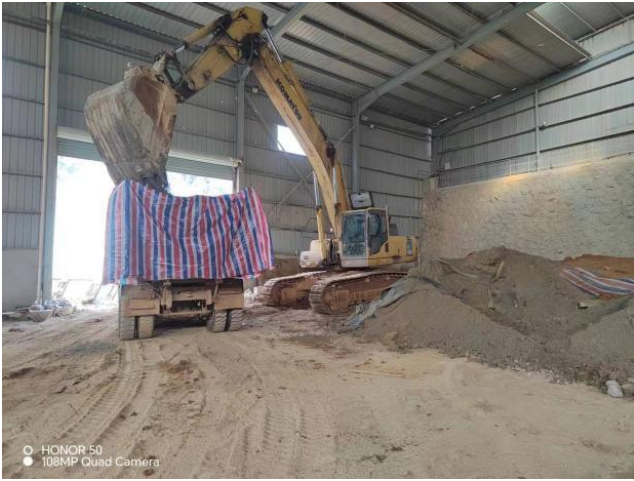
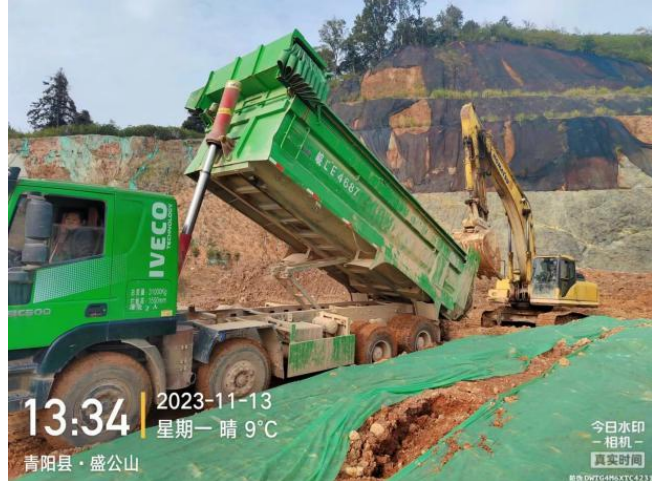
山塘底泥运至矿区回填

14、山塘底泥已清理完毕，上一阶段暂存于仓库，现已运至矿区采空区回填。

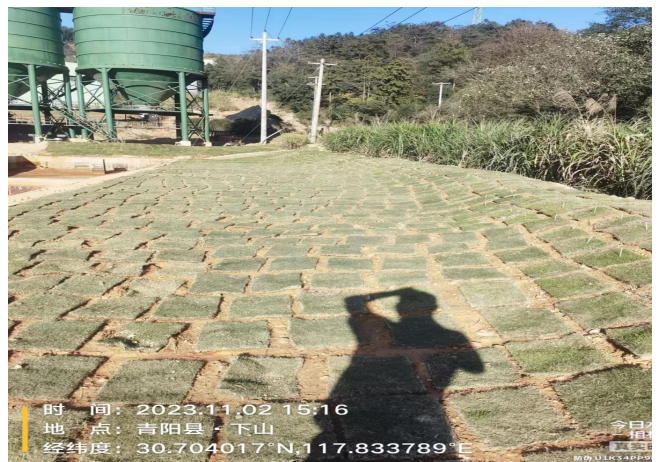
裸露地面已植被复绿

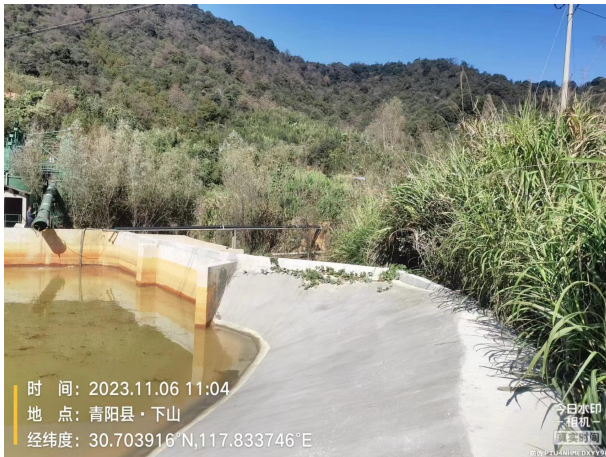
淋溶水已收集进入 1#沉淀池

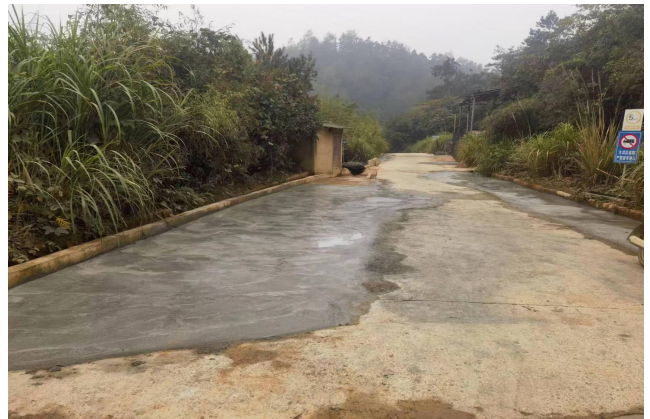
破损道路已修复
