川气东送殷汇阀室-石台支线工程 环境影响报告书 (重新报批)

建设单位：国家石油天然气管网集团有限公司西气东输分公司

评价单位：山东海纳环境工程有限公司

2022 年 5 月

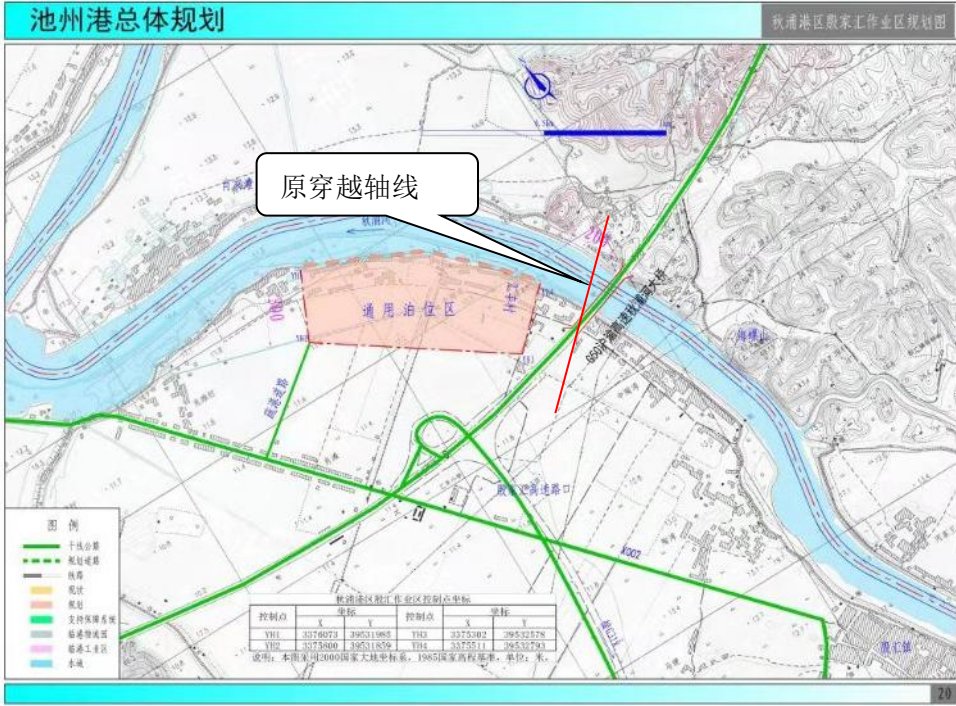
图 1.3-1 秋浦河池州港总体规划

在办理各项手续并开展评价工作时，《航道通航条件影响评价》报送省厅后，殷汇镇政府根据省厅提出的“秋浦河远期规划港口与管道路由冲突”的意见，要求秋浦河定向钻穿越段进行改线，建设单位根据该要求对本段管线路由做出了调整，秋浦河远期规划港口位置见下图：

原环评的秋浦河穿越段路由与秋浦河远期规划港口冲突，管道路由不符合《中华人民共和国石油天然气管道保护法》第三十二条“在穿越河流的管道线路中心线两侧各 500m 地域范围内，禁止抛锚、拖锚、挖砂、挖泥、采石、水下爆破。但是，在保障管道安全的条件下，为防洪和航道通畅而进行的养护疏浚作业除外。”中的相关规定，为避让秋浦河规划港口，殷汇镇政府要求对原环评管道路由进行改线。

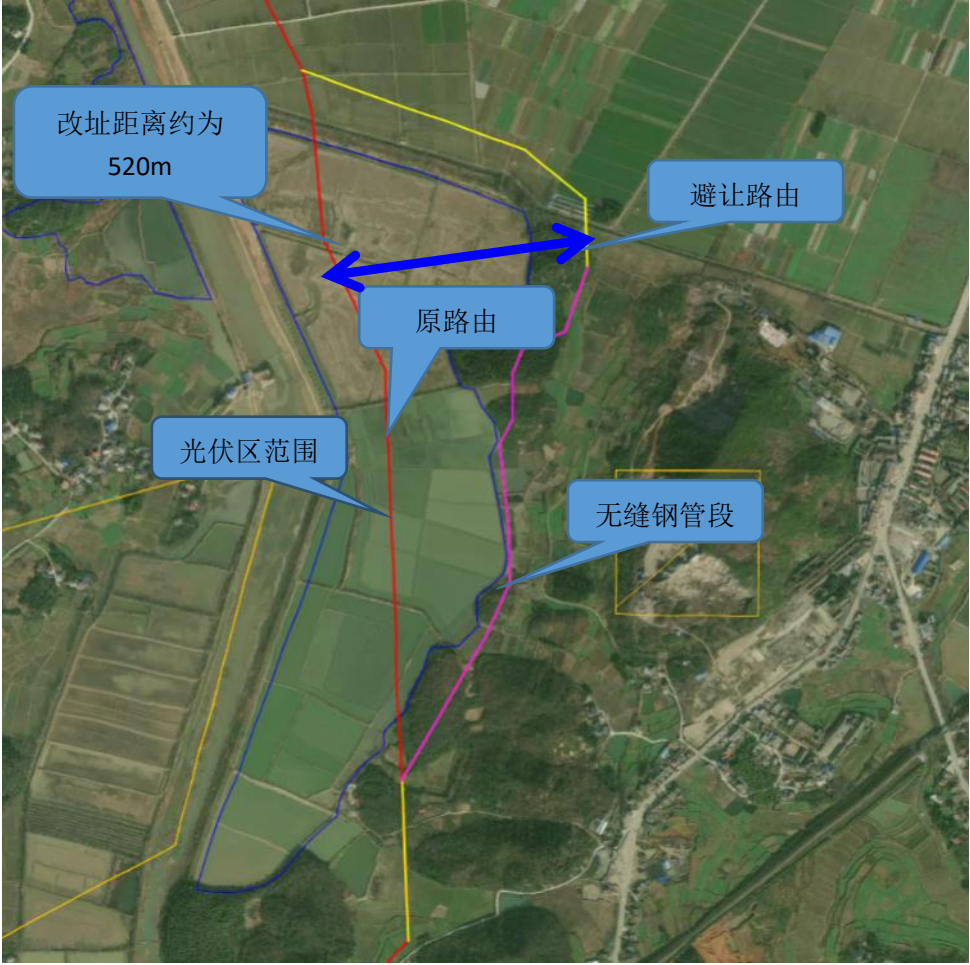
图 1.3-3 光伏电站避让示意图

变化对比		改线前	改线后
线路长度		1.94km	2.34km
穿越虾塘	穿越长度	1.2km	/
	穿越方式	定向钻	开挖
	穿越位置	虾塘	农田及山体

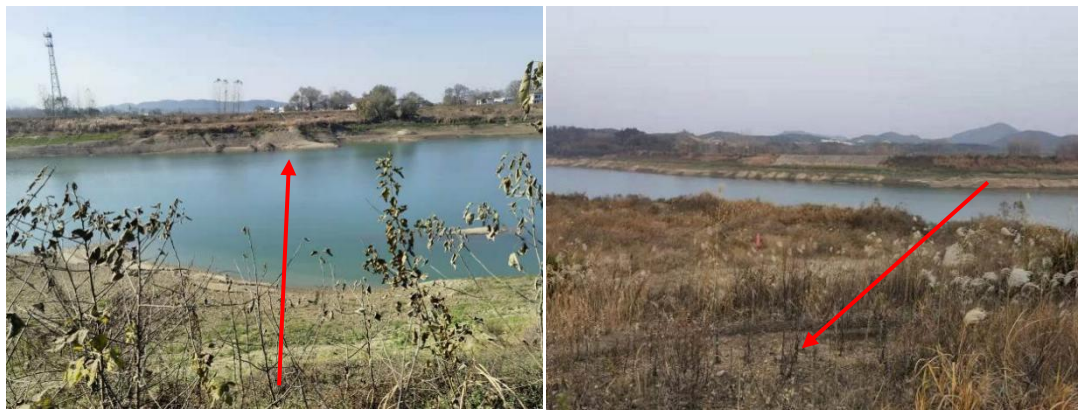
图 3.3-7 秋浦河改线主河槽地貌（定向钻）

采用定向钻方案穿越主河槽，定向钻穿越段水平长约 713m，采用开挖穿越右侧两条支流，开挖穿越段约 291m，一般线路段长度约 366m。西岸为入土点，入土角为 14°，东岸为出土点，出土角为 12°，两侧均采用夯套管方式处理圆砾层，夯钢套管规格为 D1016×21mm L415M 直缝埋弧焊钢管，入土侧夯套管长度约 65m，出土侧夯套管长度约 77m，定向钻穿越采用对穿工艺，河床最低点管顶埋深约 18.3m，西岸县道采用开挖加盖板方式进行穿越，穿越长度约 20m。秋浦河支流下管顶埋深约 3m。开挖时需在河道内进行土石围堰，两支流可互为导流沟。

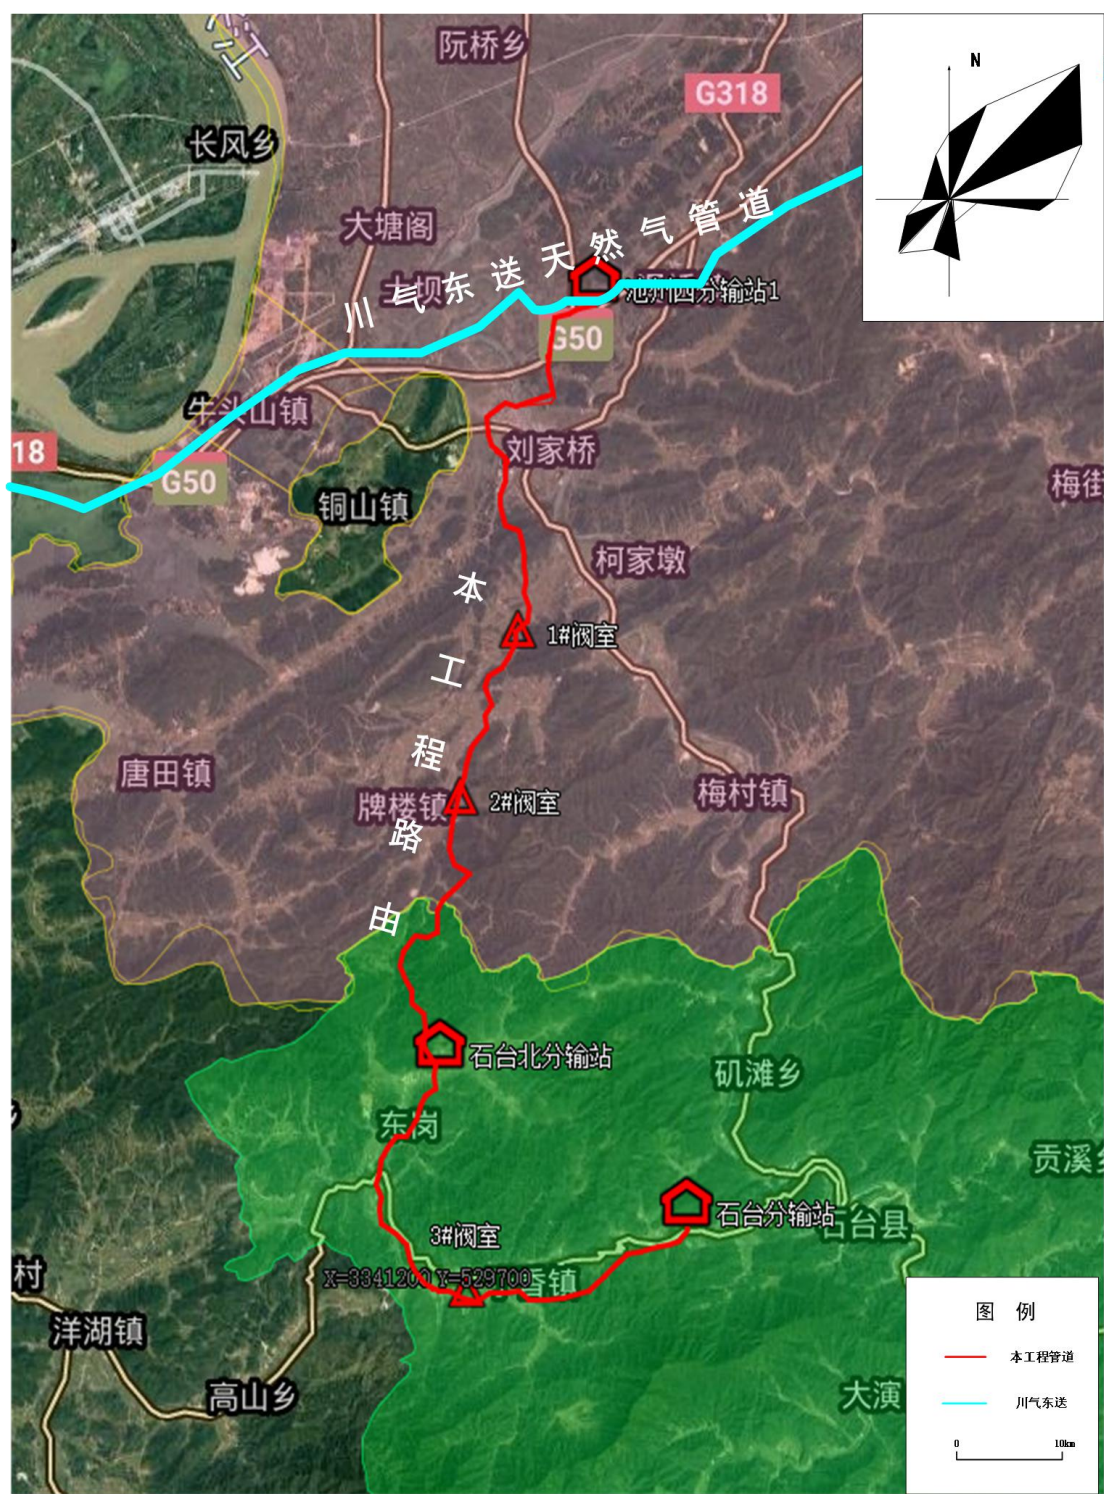
图3.3-11 本工程变更后管道走向示意图

本工程变更后线路总长度约为62.464km，管线途径池州市贵池区、石台县2个县（市、区）。管道走向示意图如图3.3-11所示。

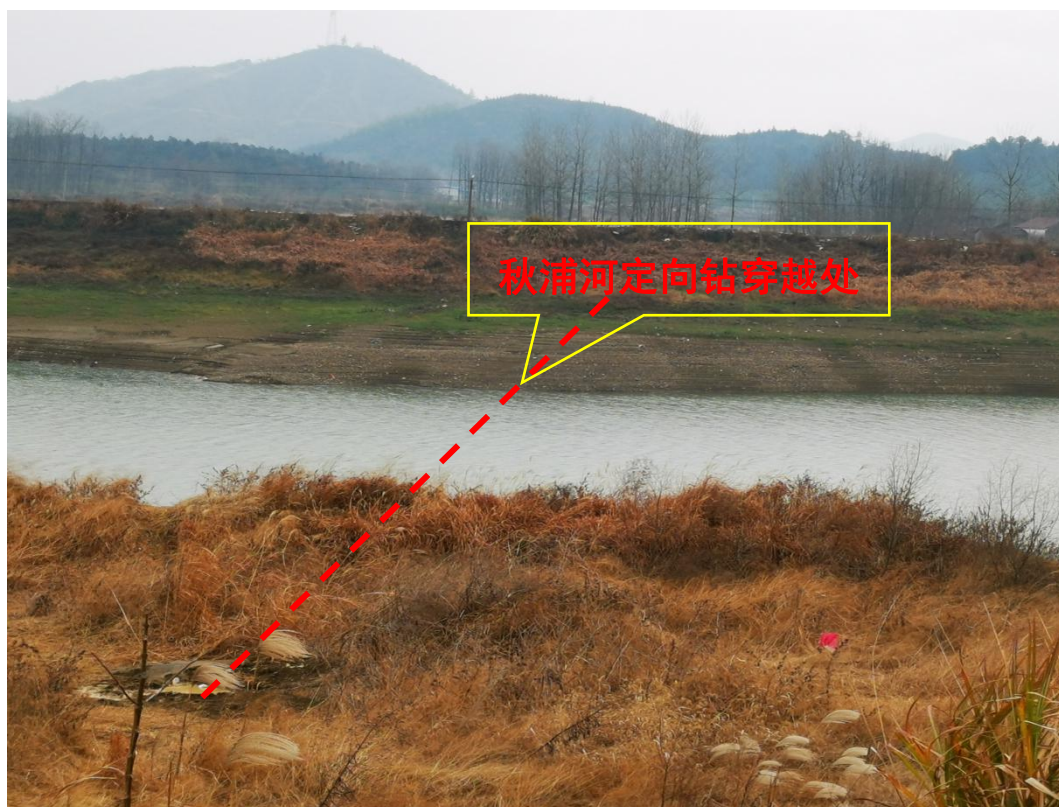
图 3.3-15 秋浦河穿越处现状照片

本工程管道穿越秋浦河 1 处，属河流大型穿越工程，管道穿越处位于池州市贵池区殷汇镇殷汇村北侧（详见下图）。

定向钻穿越方案长度为 713m，穿越位置处，穿越断面多年平均水位的水面宽度约 230m，根据《油气输送管道穿越工程设计规范》（GB50423-2013）3.3.3 条款要求，确定本穿越工程等级为大型。

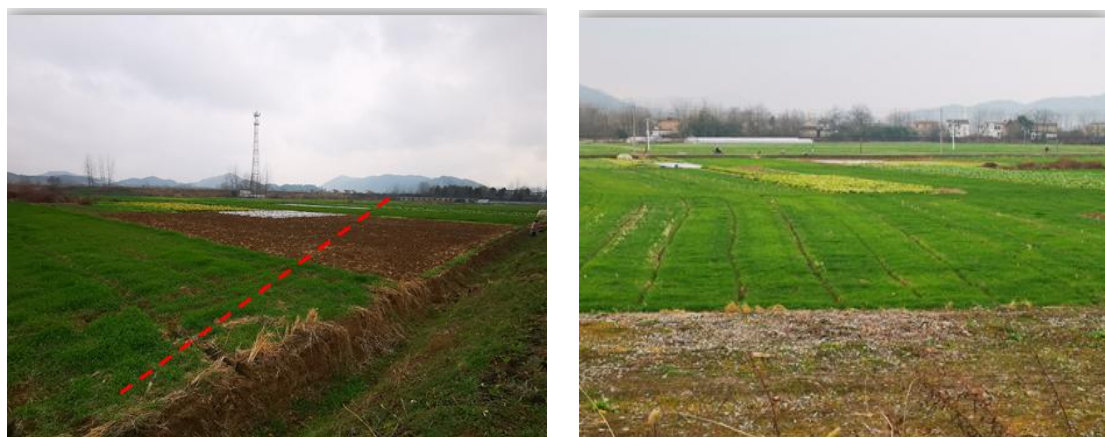
图 3.3-16 穿越秋浦河两端的地形地貌现状照片

穿越出、入土点附近管道轴线两侧 5m 范围内均为农田，不涉及构筑物拆迁，穿越处两端地形地貌情况见图 3.3-16。

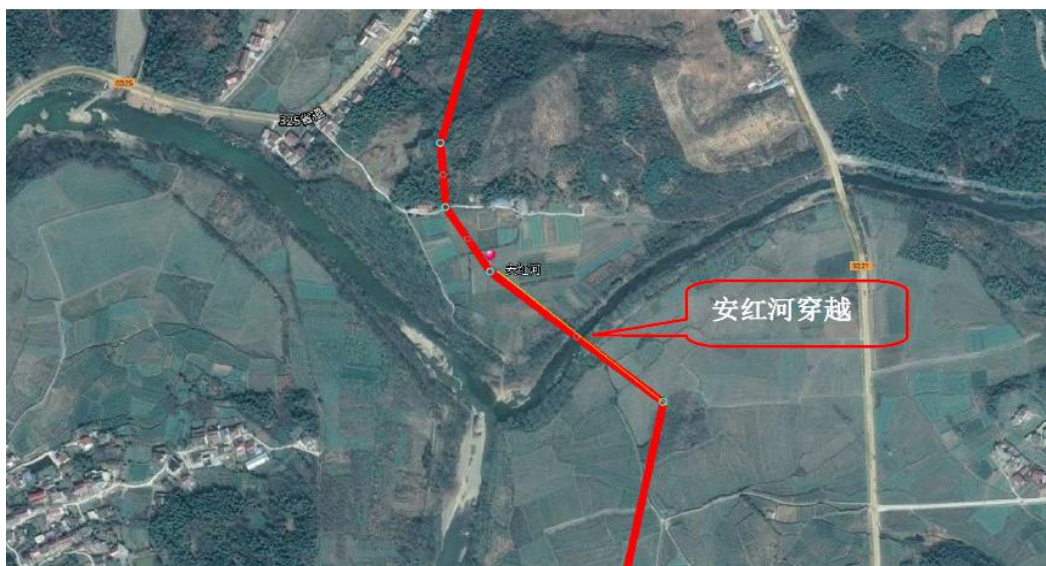
图 3.3-17 安红河穿越走向图

本工程管道穿越安红河 1 次，属河流中型穿越工程。管道穿越处位于石台县红潭村附近（详见下图）。

穿越区地处长江冲击平原，穿越段河道较顺直两岸均为平坦开阔的农田，经现场踏勘，两岸出露地层为卵石。

采用定向钻穿越，穿越长度为 480m，穿越断面两堤之间河宽约为 60m，多年平均水位的水面宽度约 40m，根据《油气输送管道穿越工程设计规范》（GB50423-2013）3.3.3 条款要求，确定本穿越工程等级为中型。

根据定向钻钻机、泥浆处理设备和钻杆等附属设备安装场地要求，钻机入土端场地为 60m（长）×60m（宽），出土端施工场地约为 30m（长）×30m（宽）；管道回拖时要求其水平敷设曲率半径不小于 1000D（D 为穿越管段外径）。

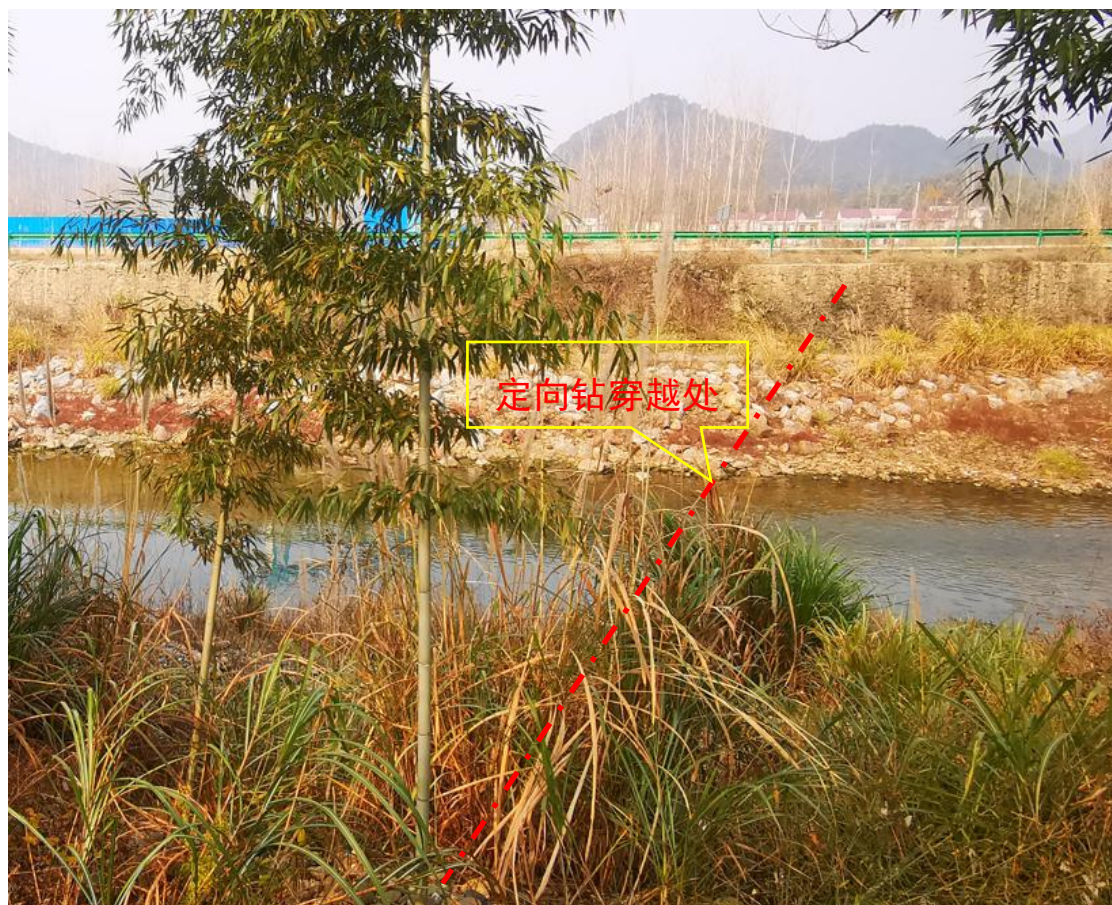
图 3.3-19 丁香河-1 穿越处现状照片

本工程管道穿越丁香河 2 次，均属于河流中型穿越工程。管道在石台县象石村附近穿越丁香河-1。

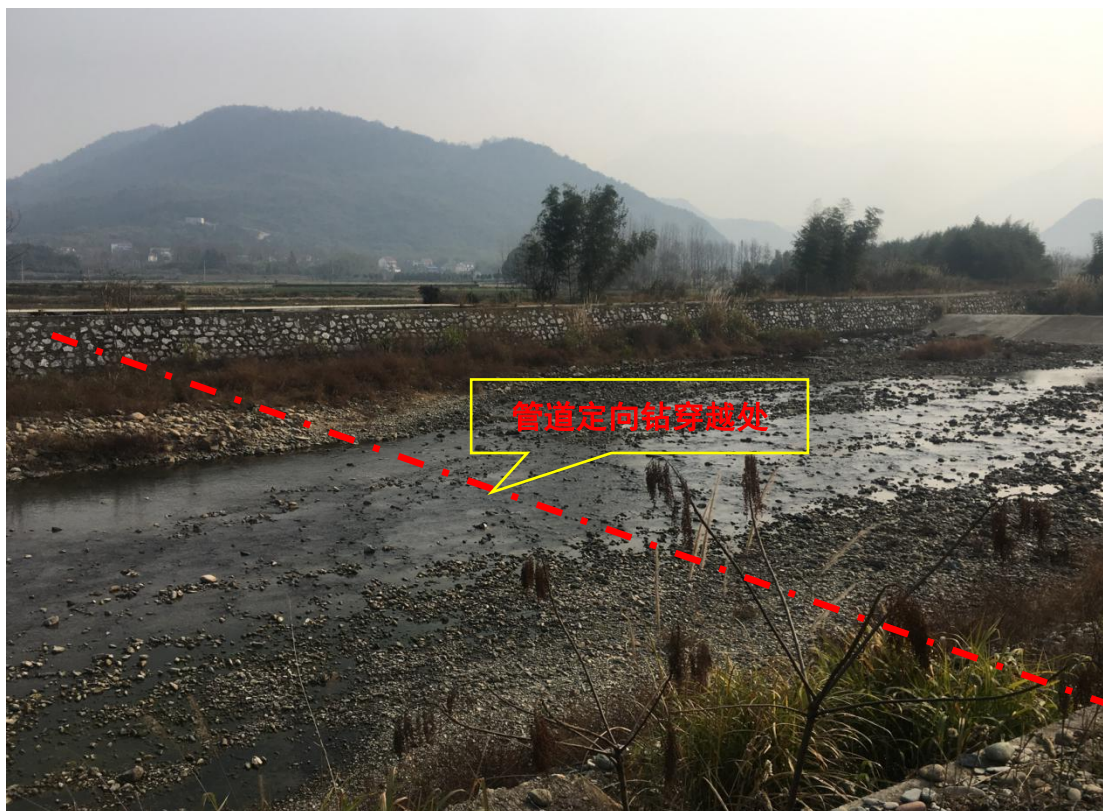
图 3.3-21 丁香河-2 穿越处环境现状照片

本工程穿越丁香河-2，属于中型穿越，穿越位置位于石台县上南边村附近。穿越场区距离上下游桥梁至少 100m 以上，距离其他管线距至少 50m 以上，且无地上和地下构筑物，穿越位置符合国家法律法规及相关规范要求。

采用定向钻穿越，穿越长度为 500m，穿越断面两堤之间河宽约为 110m，多年平均水位的水面宽度约 80m，根据《油气输送管道穿越工程设计规范》（GB50423-2013）3.3.3 条款要求，确定本穿越工程等级为中型。

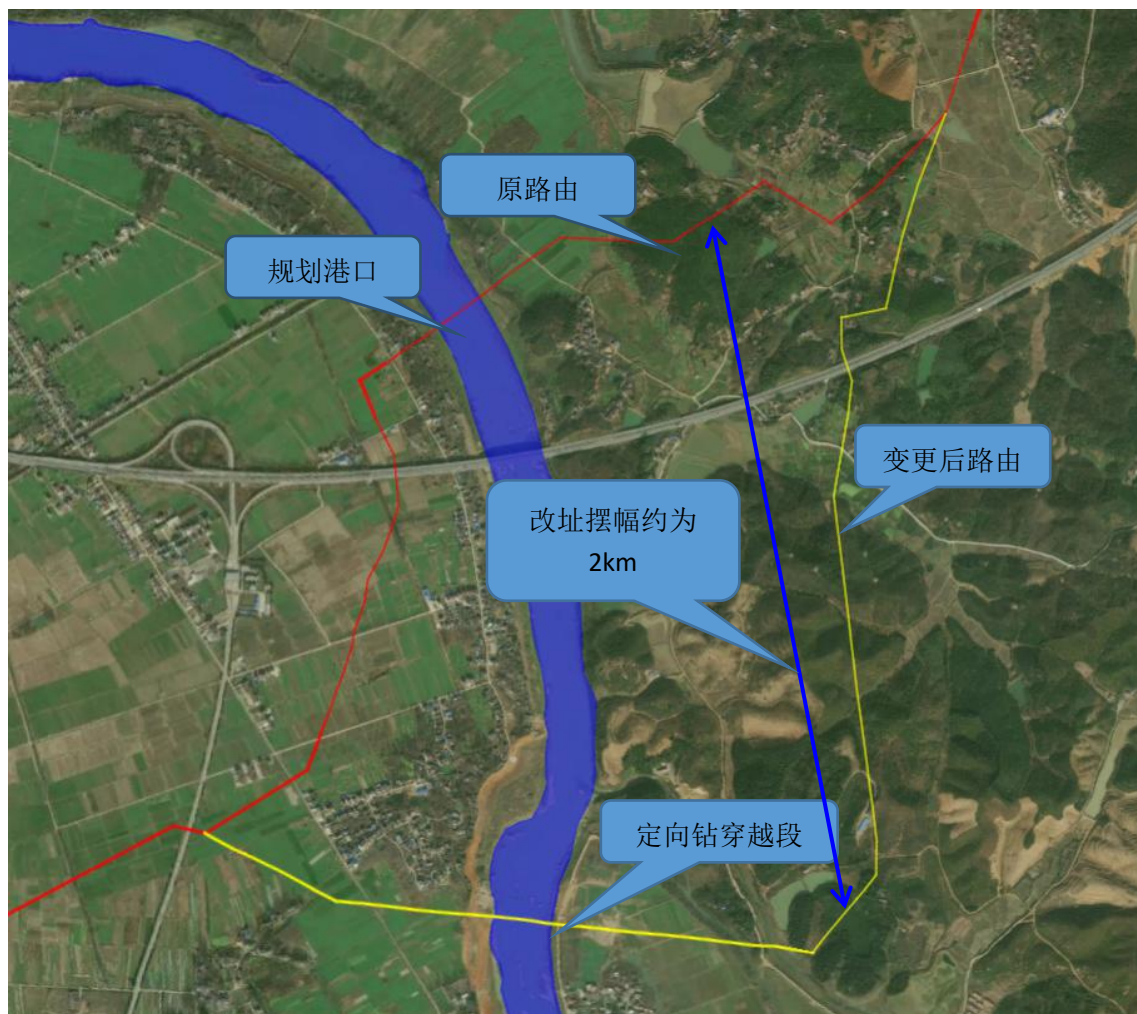
图 3.4-1 秋浦河穿越处变更路段分布图

为满足《中华人民共和国石油天然气管道保护法》的相关规定，设计单位对改线路由进行了多方案比选及现场踏勘，最终路由为首先穿越 G50 沪渝高速后，选择在 G50 沪渝高速南侧约 1.3km 处穿越秋浦河，线路长度约为 4.38km，其中定向钻穿越秋浦河长度约为 1.3km，顶管穿越 G50 沪渝高速 100m，线路大部分翻越丘陵，局部在平原敷设。

改线方案与原环评方案对比，一般线路段长度增加约 0.25km，线路段翻越丘陵段增加，定向钻穿越秋浦河长度约为 1.3km，较原环方案增加 600m，改线段除秋浦河穿越采用 D323.9×7.1 L360N 无缝钢管外，其余线路一般段均采用 D323.9×6.4 L360M 螺旋缝埋弧焊钢管。

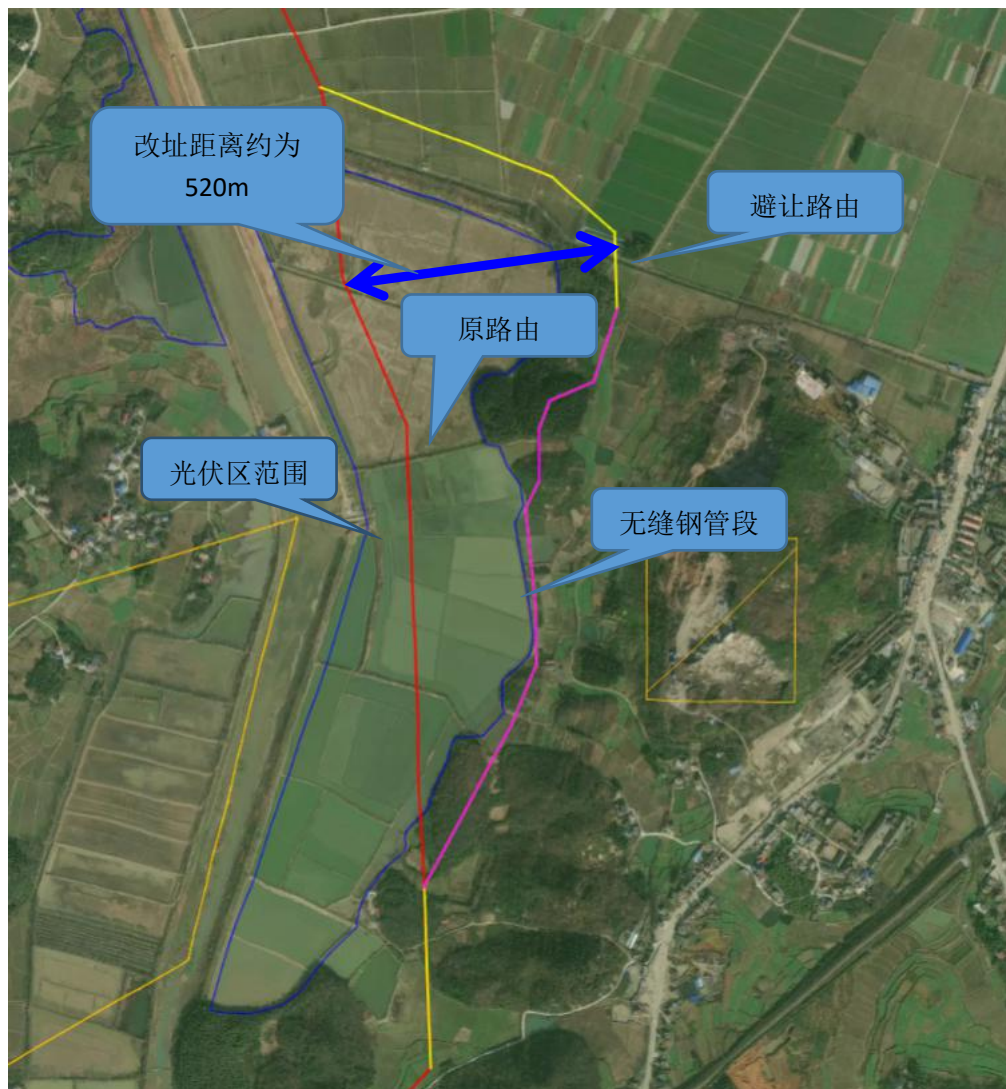
图 3.4-2 光伏电站避让示意图

此处原定向钻采用 D323.9×7.1 L360N 无缝钢管，改线后，按一般线路段考

虑应采用 D323.9×6.4 L360M 螺旋缝埋弧焊钢管，鉴于 D323.9×7.1 L360N 无缝钢管已经生产，因此将原用于此处定向钻施工的无缝钢管全部用于此改线段，由高代低。

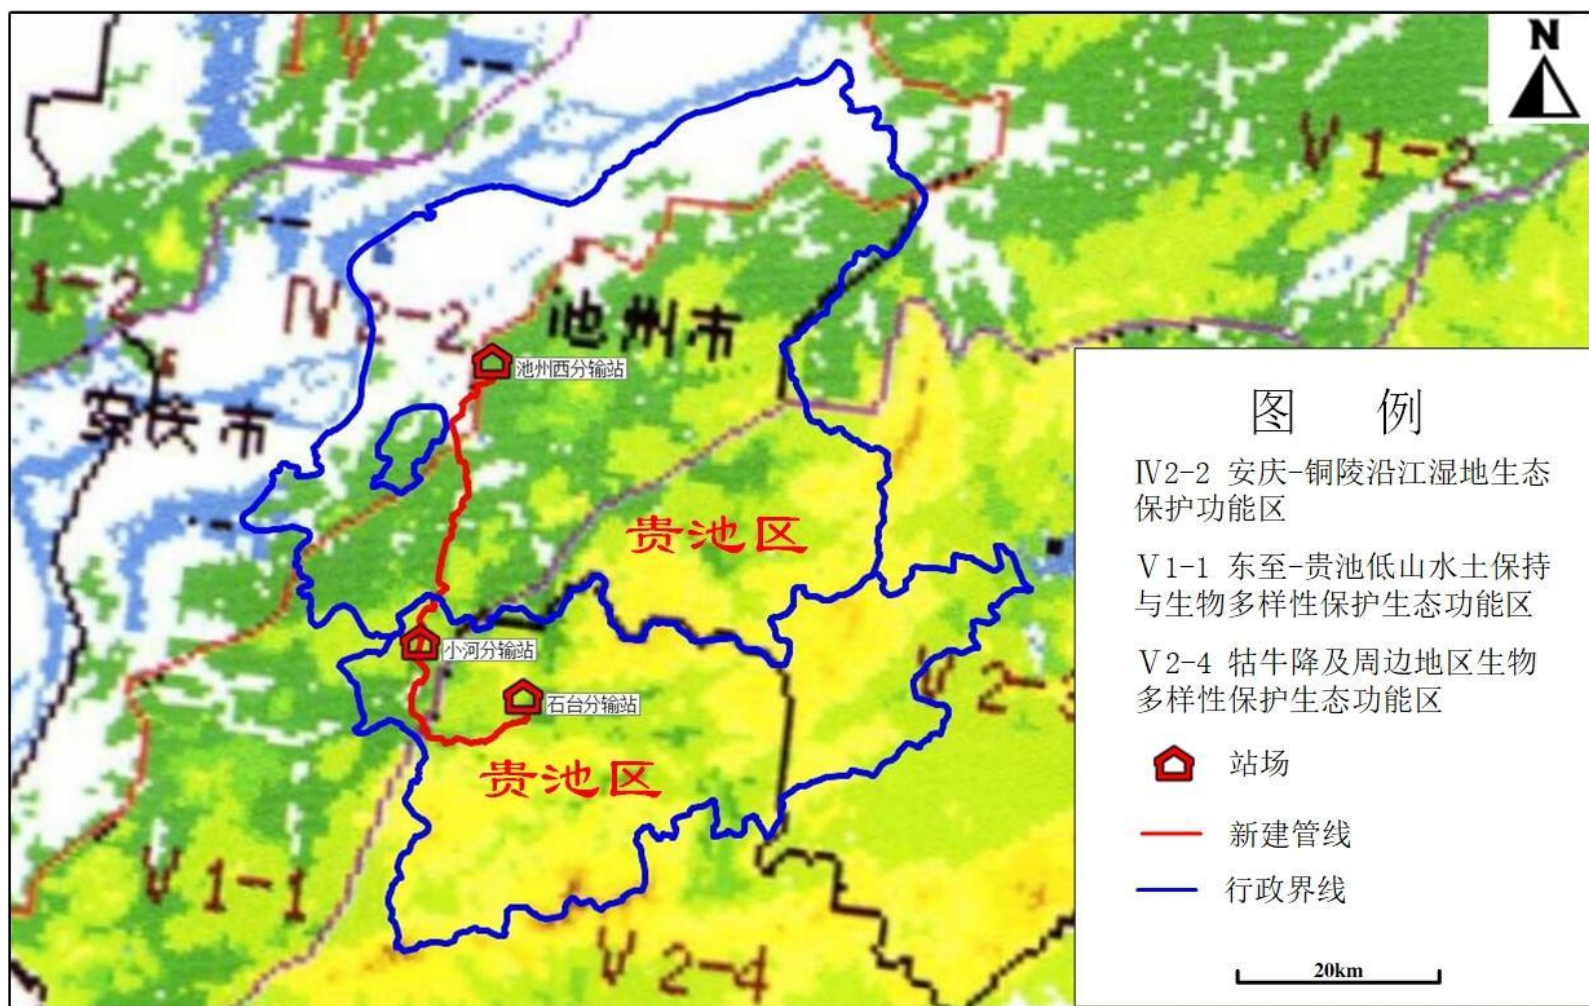
图 5.7-2 本工程输气管道与安徽省生态功能区的关系图

序号	功能区编号	功能区名称
1	V1-1	东至-贵池低山水土保持与生物多样性保护生态功能区
2	IV2-2	安庆-铜陵沿江湿地生态保护生态功能区
3	V2-4	牯牛降及周边地区生物多样性保护生态功能区

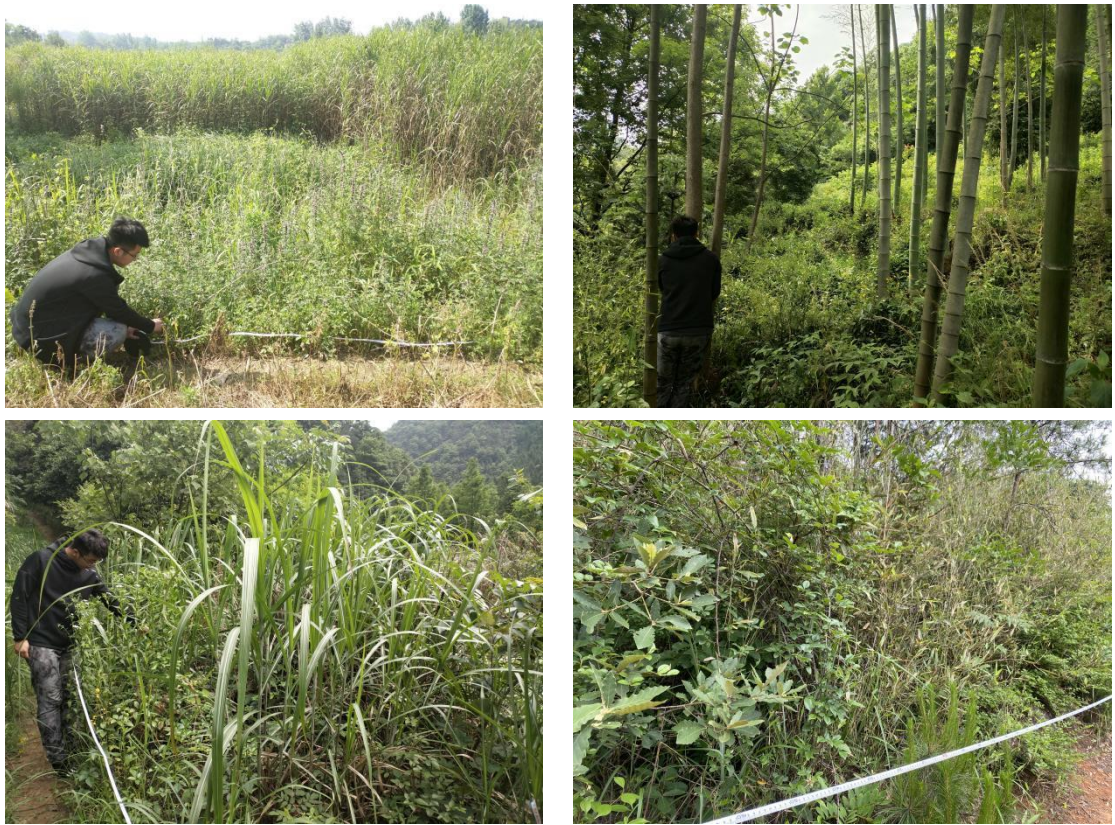
图 5.7-3 野外样方调查

评价区域生态影响调查的内容，包括评价区植物、植被资源状况（主要植物名称、种类组成、植被类型与分布）。考虑到不同的生境类型和典型植被的差异性，调查点选取原则是依据植物群落在评价区内存在面积较大、有代表性和典型性、群落保存较好、保存物种较丰富的自然和半自然植被类型，以及今后其受到

工程建设影响的方式和程度等，优先选取靠近风景名胜区、生态红线区及水源地保护区附近的代表性群落，样方分布涉及到林地、灌草丛、河道、耕地等土地类型，见图 5.7-3~图 5.7-4 及表 5.7-6。
