# 青阳县盛公山金多金属矿发展有限公司

## 挂牌督办环境问题整改进度报告

(第 1 期)

日期：2023 年 7 月 20 日

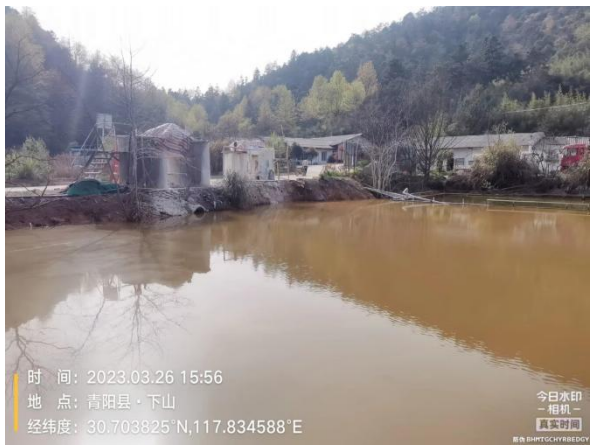
原 1#沉淀池

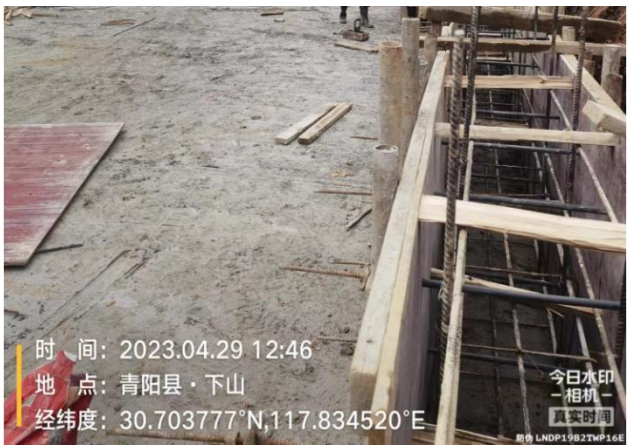
改造中的 1#沉淀池

- 1、已拆除东沉淀池波纹管，已完成新建 4#清水回用池
- 2、已完成对 1#清水池、2#沉淀池、3#沉淀池、4#清水回用池的全面钢筋混凝土硬化。
- 3、3#沉淀池进度：已设置 pH 自动监测设施
- 4、4#清水回用池进度：已设置排污口，已安装阀门和两台水泵，外排口处暂未安装 pH 自动监测设施（已采购，待到货后安装）。
- 5、加碱设备进度：正在改造加碱设备，新增两套加碱设备，已完成。现阶段在对加碱设备进行做厂房封闭（预计 7 月底完成）。
- 6、完善矿区雨污分流进度：已对矿山 3 号采区淋溶水设置独立排水沟和管道，已在沿路新增两个小沉淀池。
- 7、已新增雨水收集池一座，约 350 立方。
- 8、对厂区周边裸露部分进行贴草皮绿化进度：正在进行。
- 9、后期将在矿区进行隐患排查，完善厂区周边排水沟和临时堆放区的排水沟。

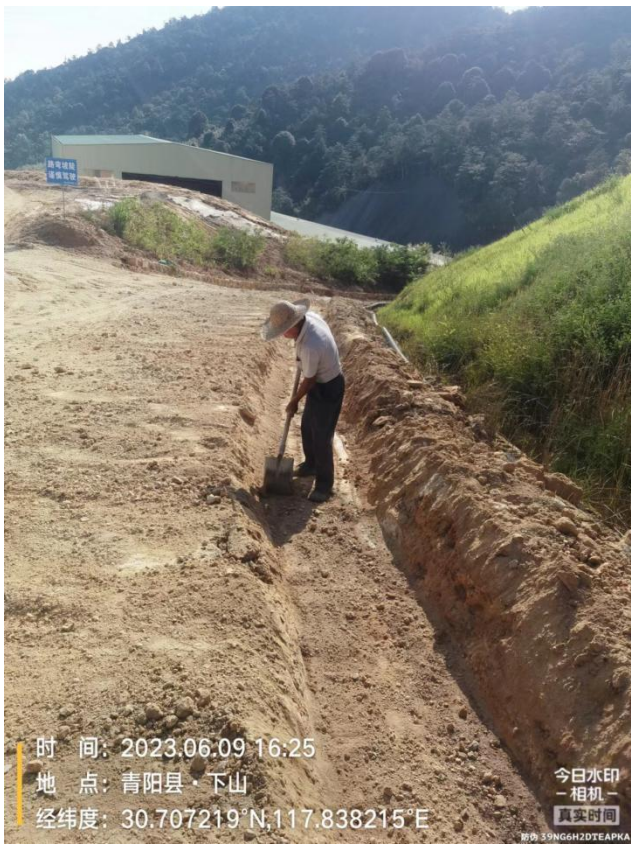
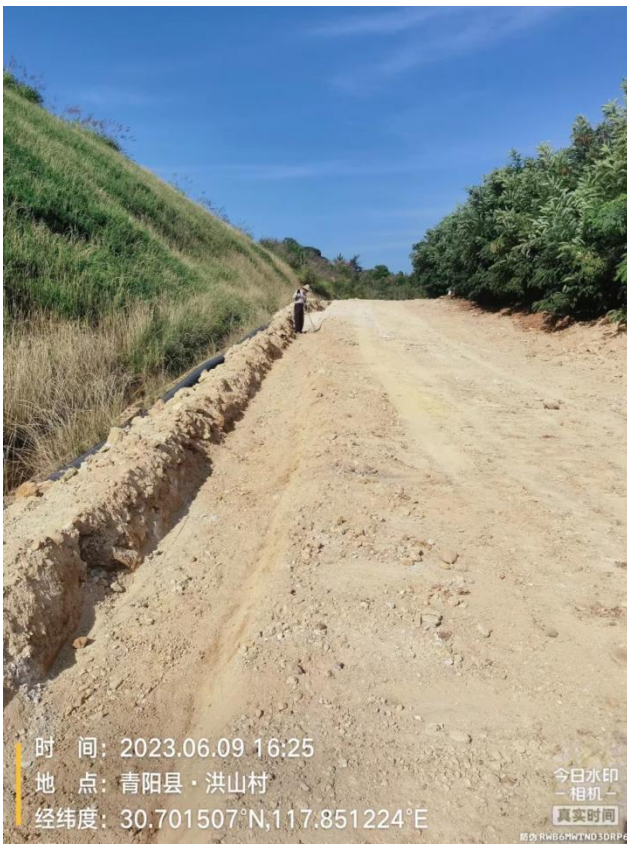
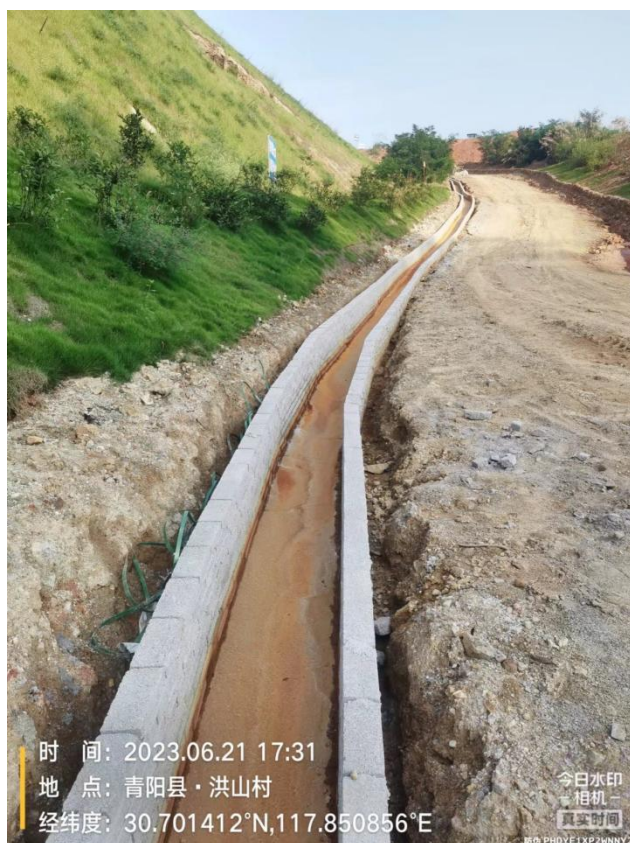
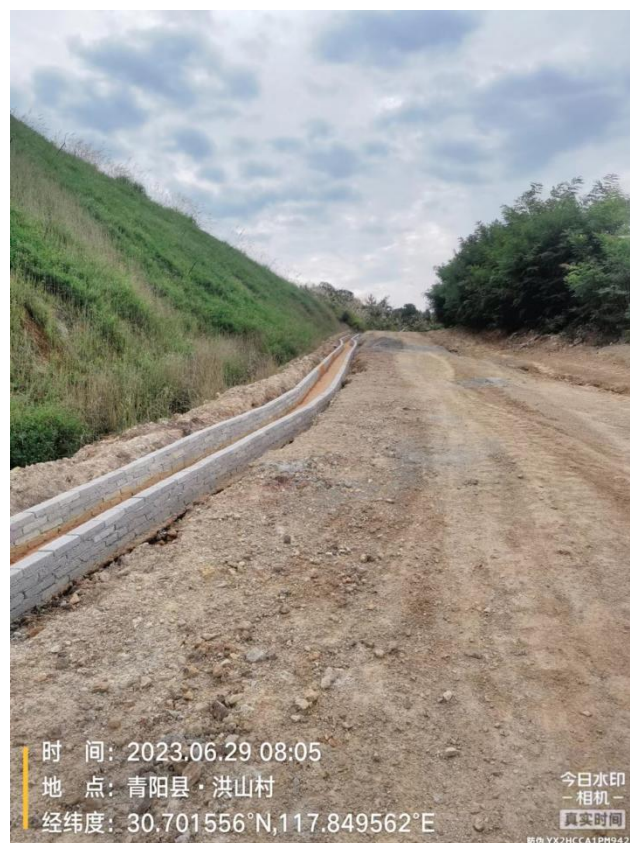
厂区老水沟修补

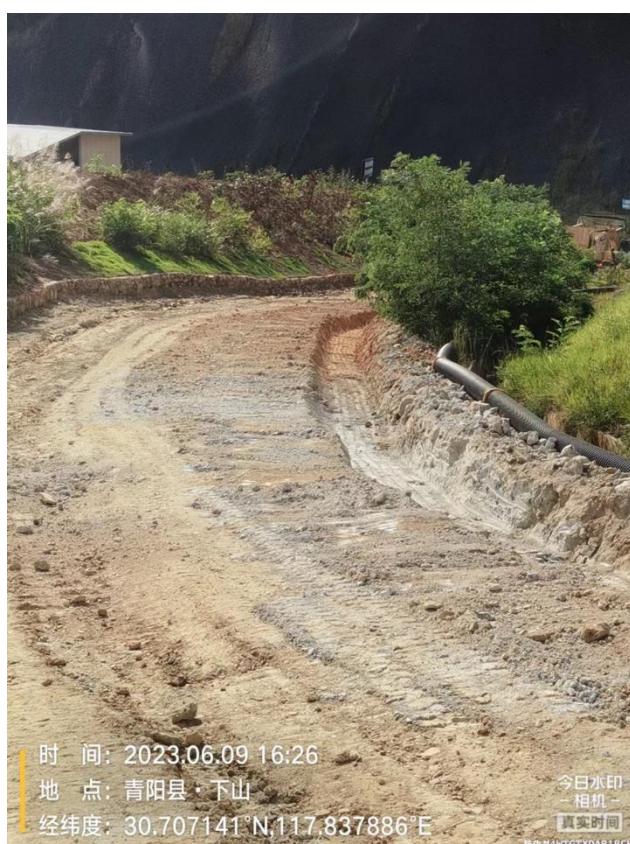
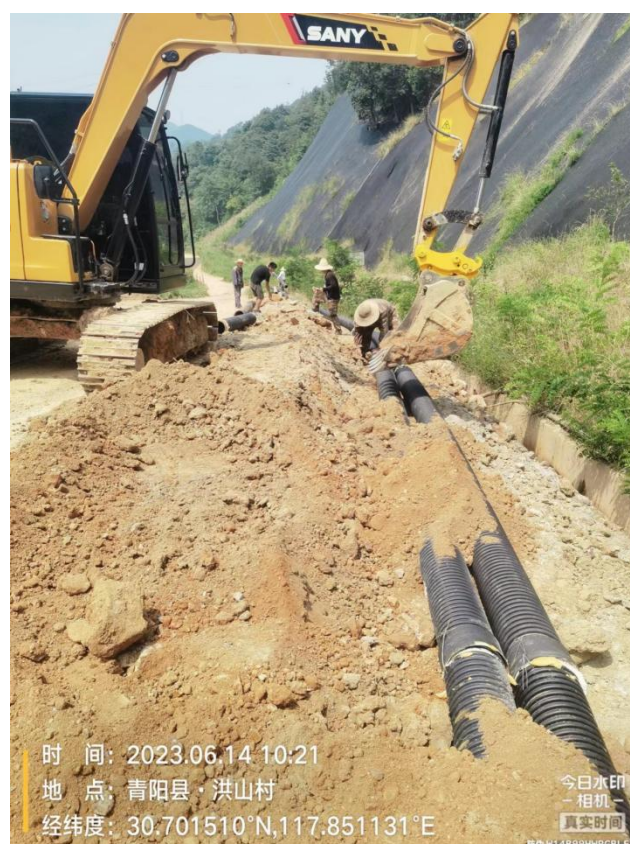
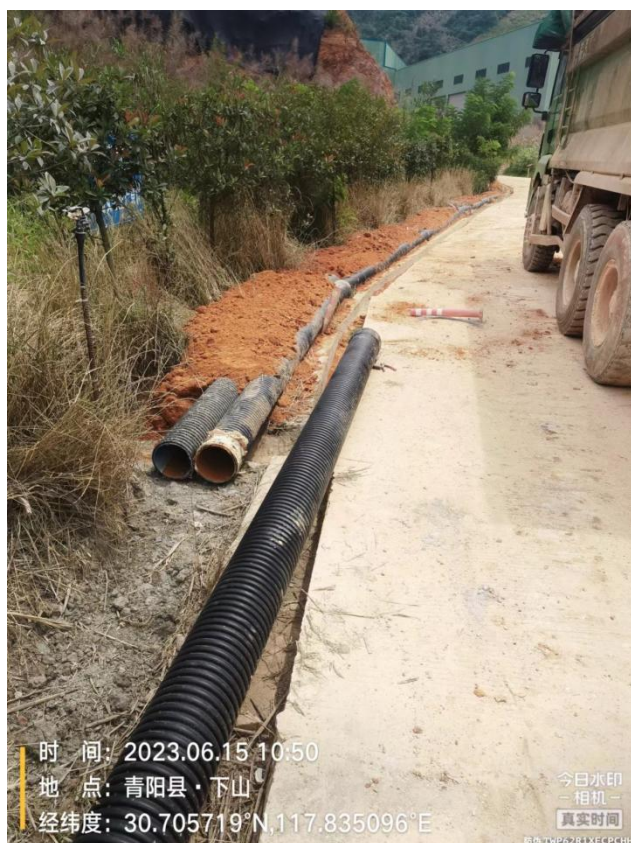
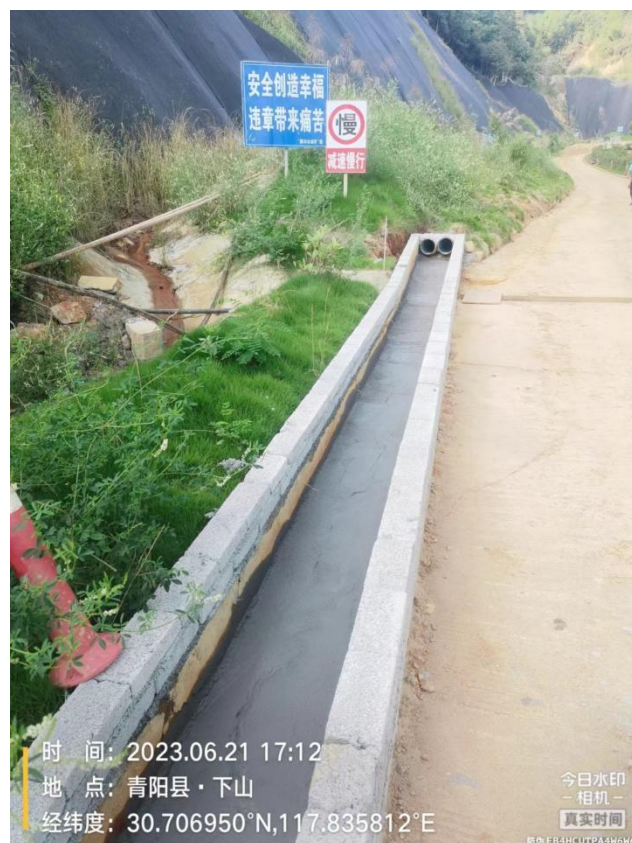
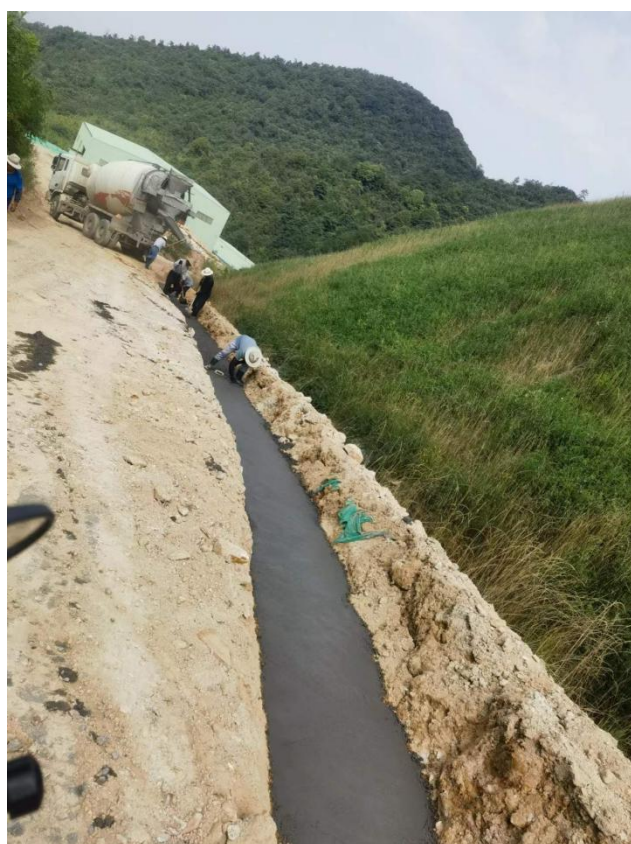
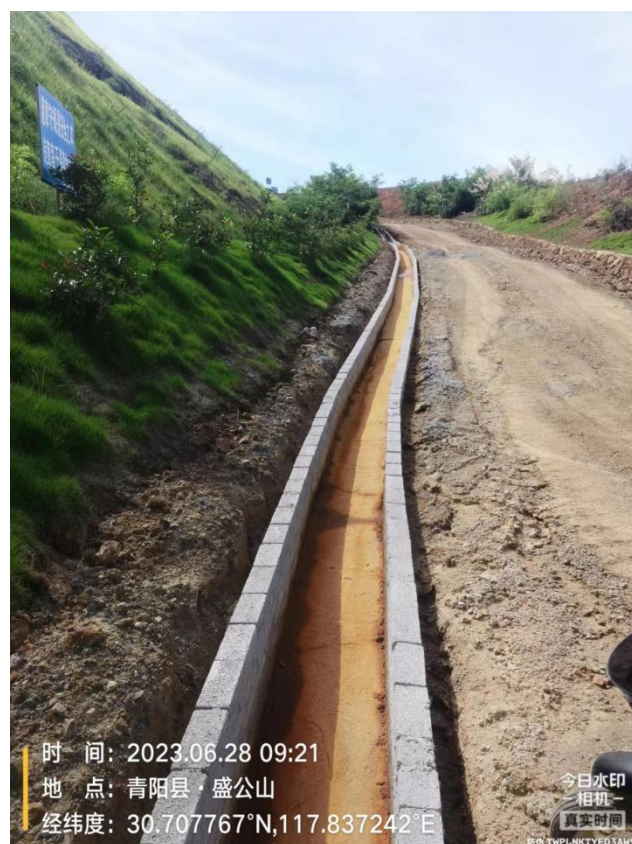
矿山三号采区淋溶水至 1#沉淀池专用水沟和管道改造中后

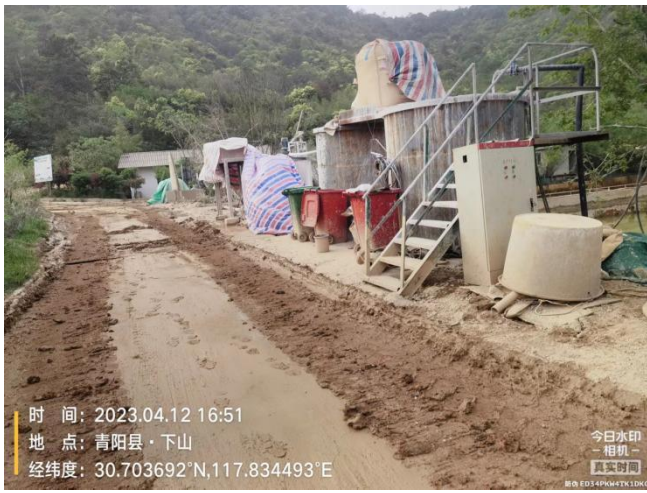
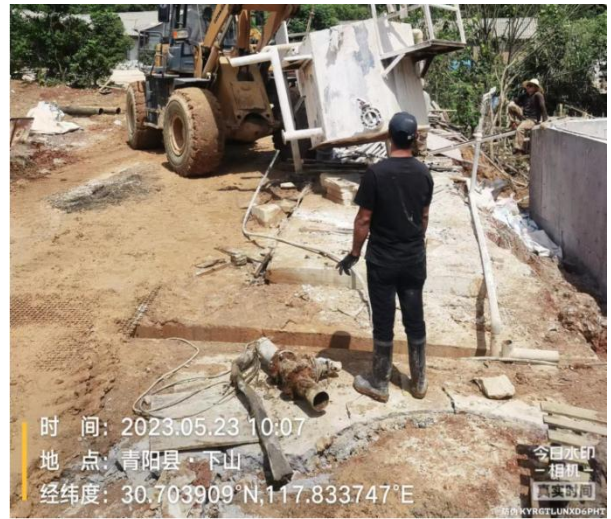
加碱设备改造过程

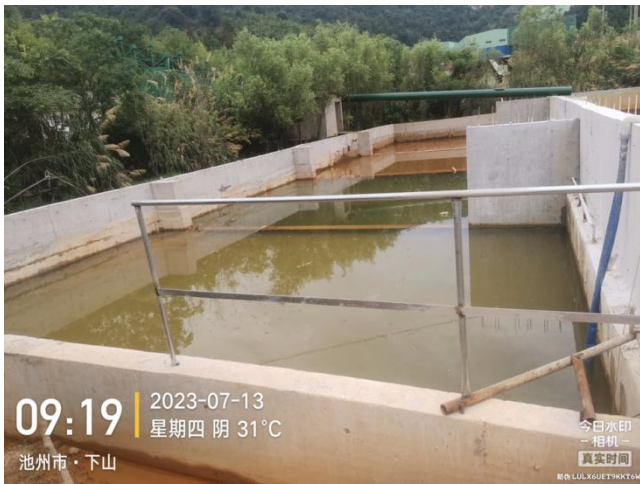
事故应急池

- 1.现场整改施工应严格按照整改方案进行，不得擅自变更；
- 2.企业应每日进行巡查，确保厂区雨污分流系统能正常运行；
- 3.据现场调查，事故应急池已满，根据事故应急池的使用要求，应保持常空状态，故企业应及时将事故应急池内废水清空。

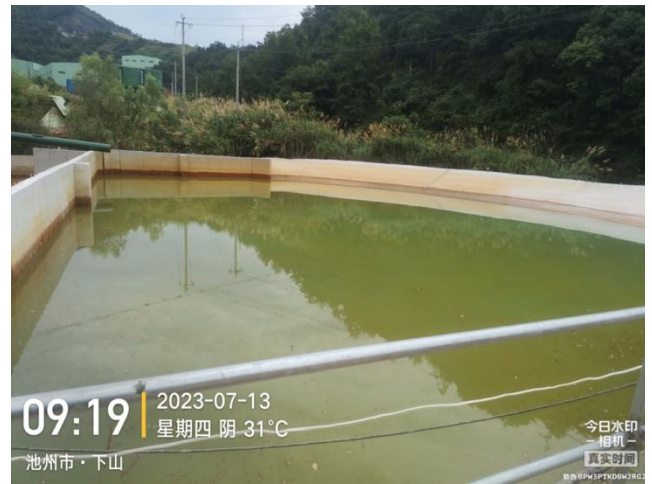
1#雨水收集池

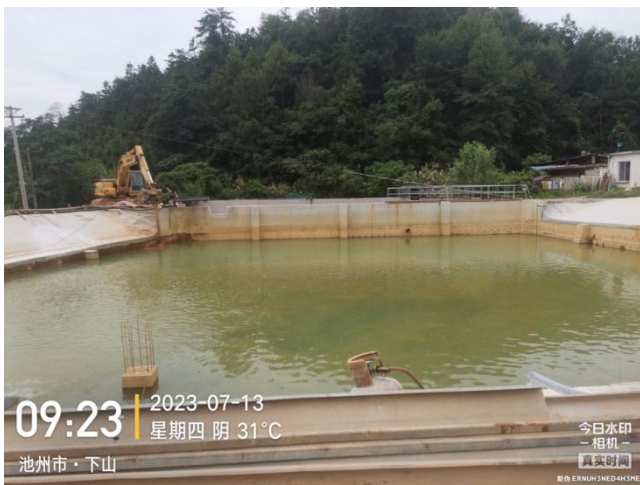
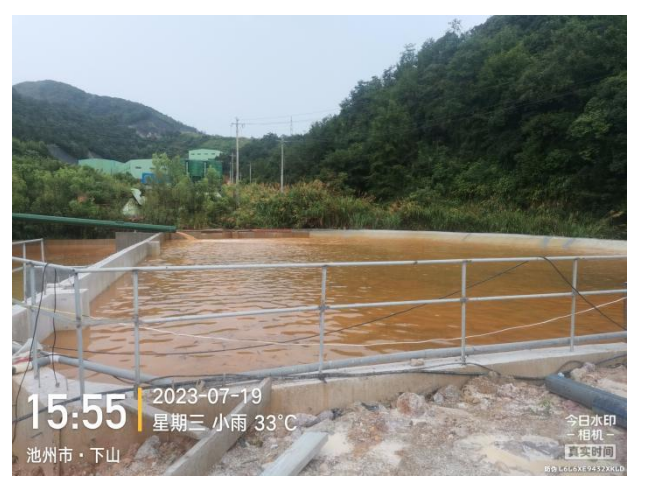
2#沉淀池

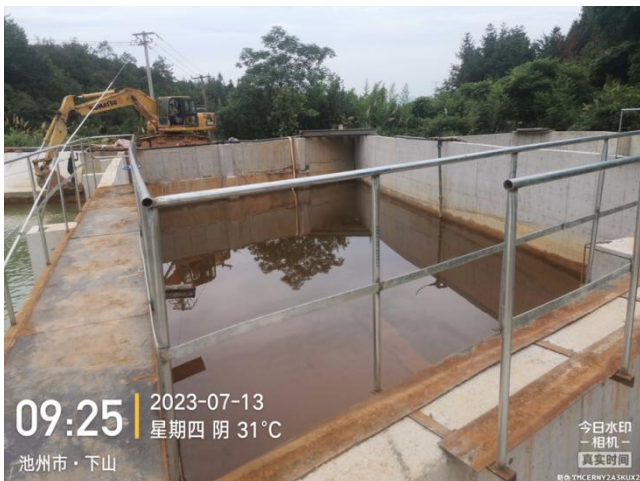
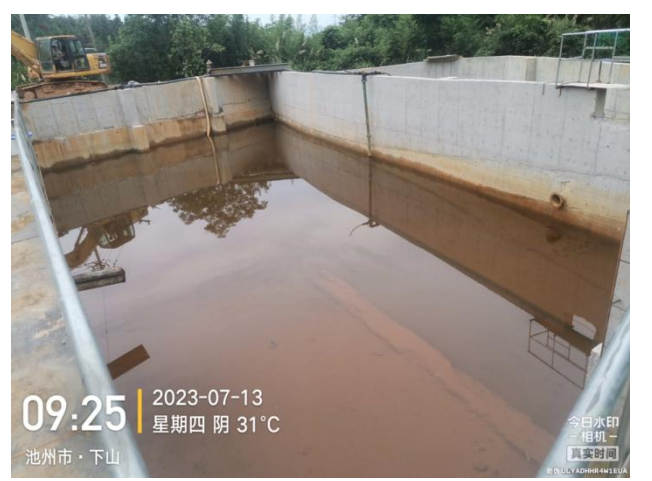
3#沉淀池

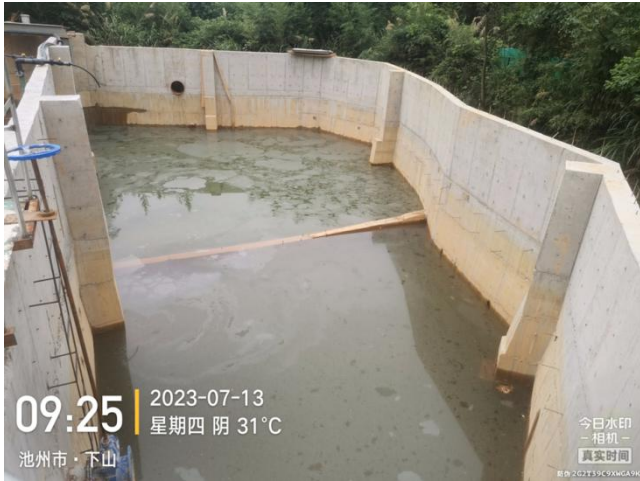
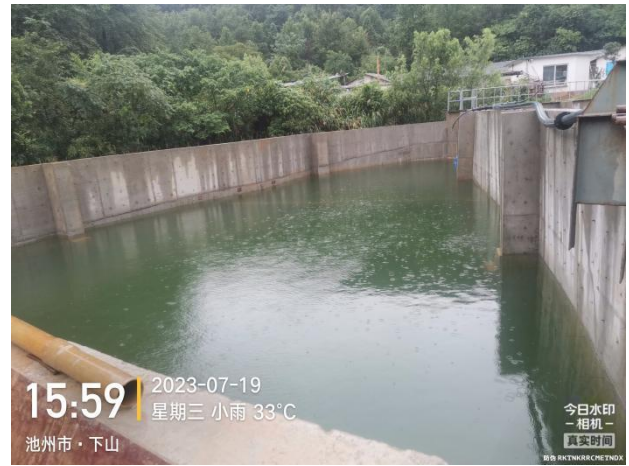
4#清水回用池

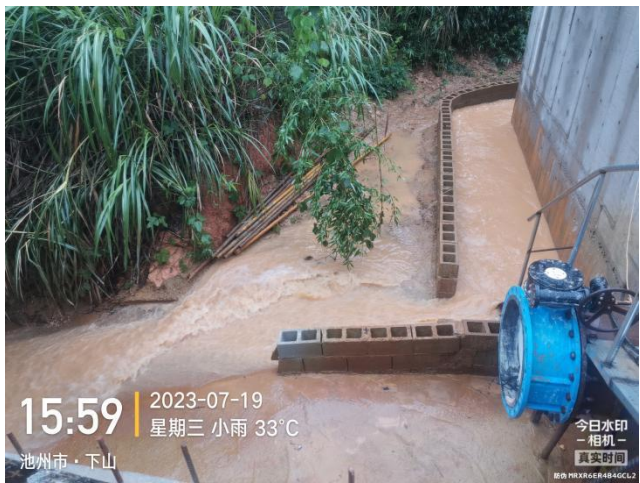
4#清水回用池阀门

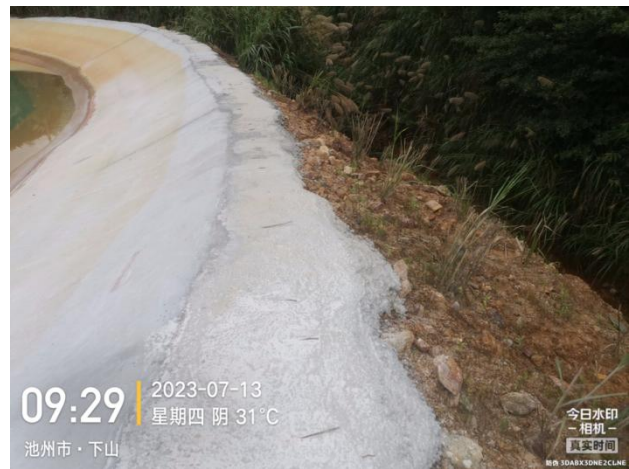
原波纹管外排处（已拆除）

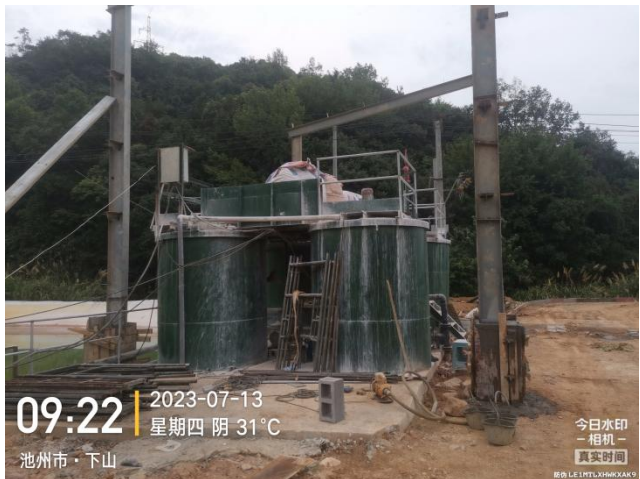
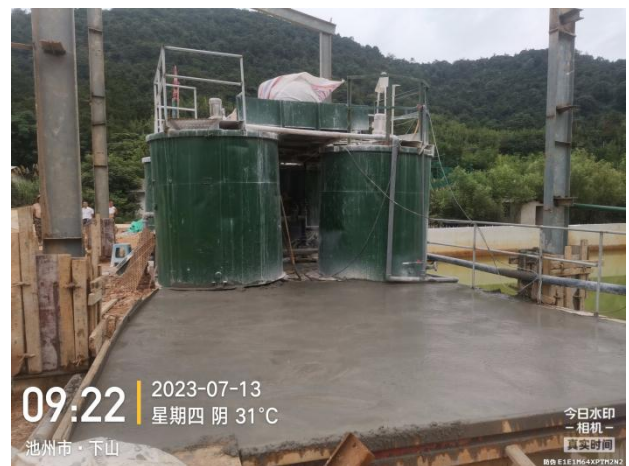
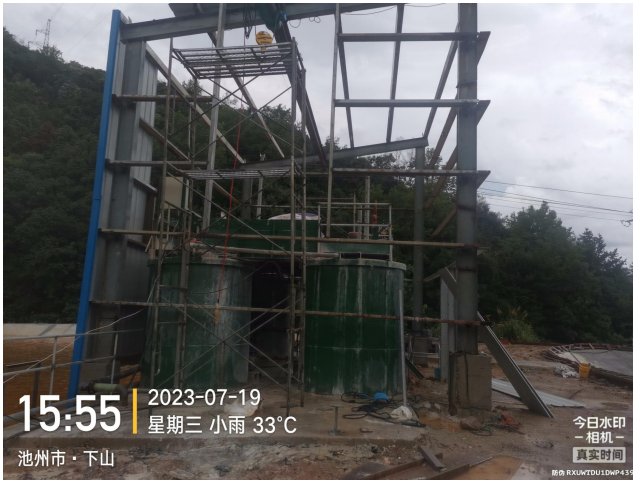
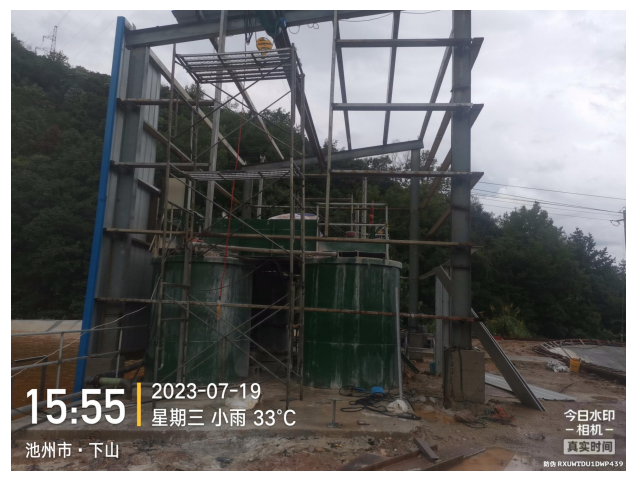
加碱设备
